Heinz E. Hoffmann

Die Dorfkirche in Niederjesar – Ein Zwischenbericht zum Wiederaufbau

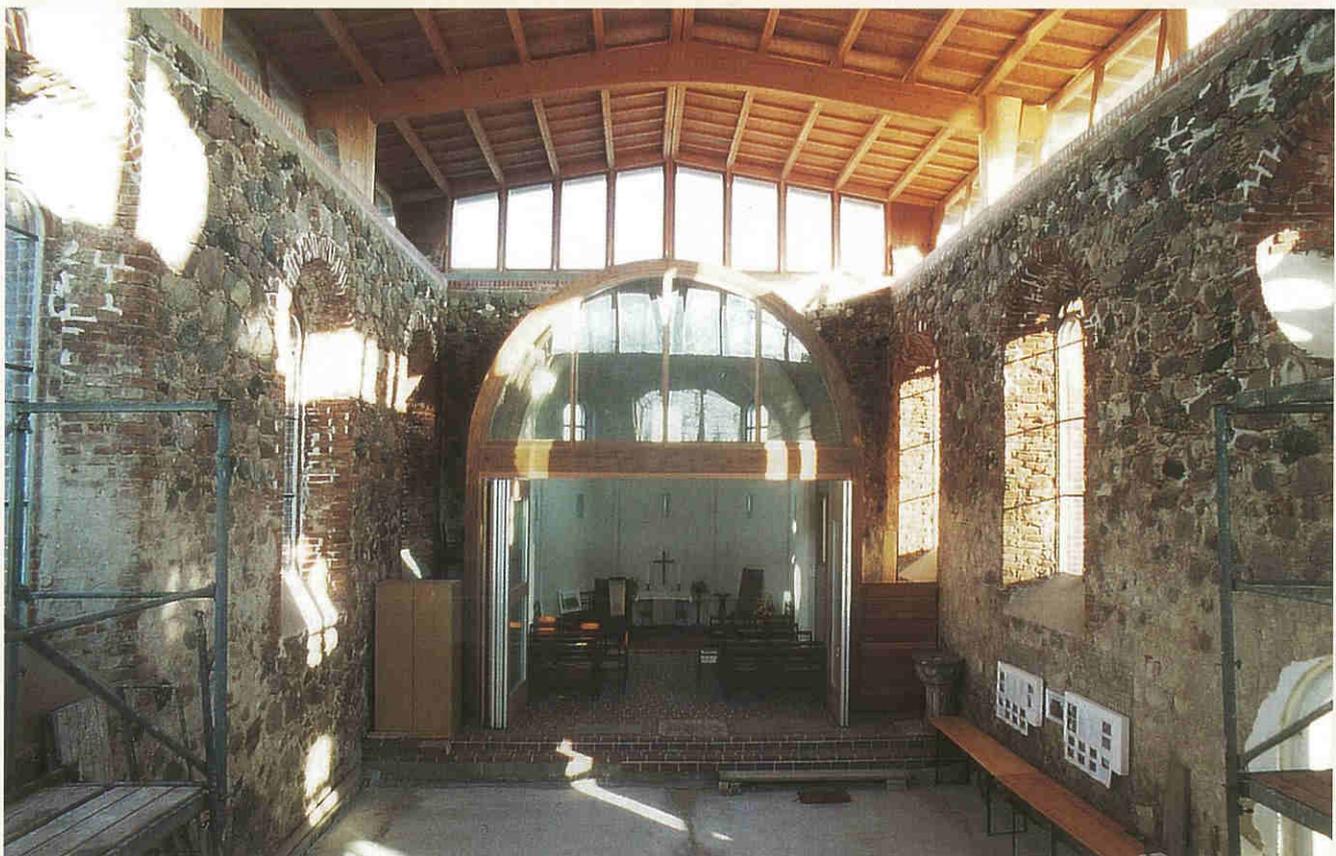
Innenraum, Aufnahme Feb. 2000
