»Mit großer Ehrfurcht vor der Schönheit des Alten«

Atelierbesuch bei den Restauratoren Karin und Klaus Jacob

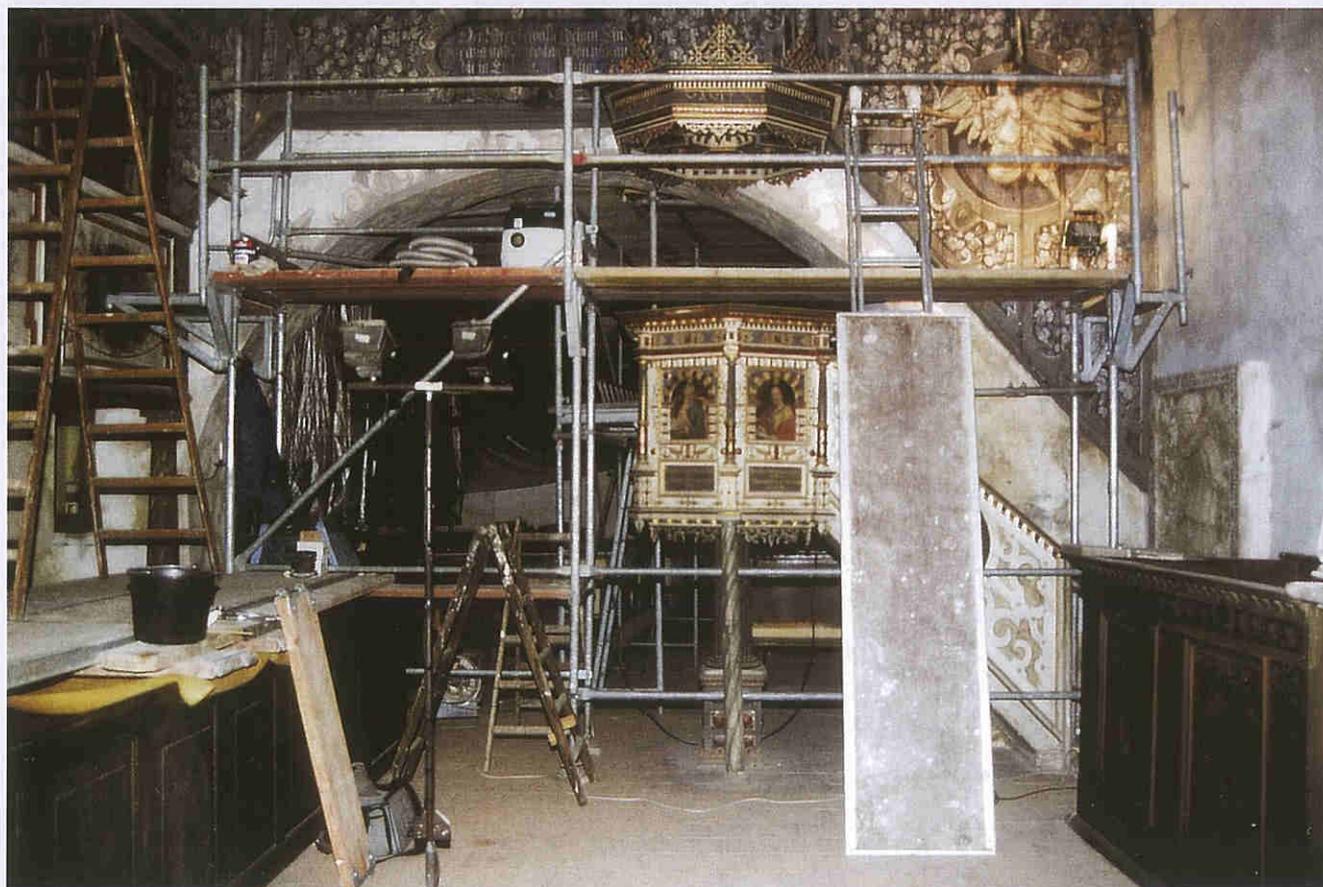
Das eingerüstete Innere der Ketzürer Kirche, Blick vom Altar nach Westen

Die Firma Jacob, das sind Karin und Klaus Jacob und ihr Mitarbeiter Elmar Schlenke, restaurieren zur Zeit die Bemalung der Holzdecke im Chor der Dorfkirche von Ketzür. Die Holzbalkendecke aus dem 18. Jh. trägt einen Wolkenhimmel. Die jetzt sichtbare Bemalung aber stammt überwiegend von der letzten Restaurierung 1914/15. Darunter ist eine ältere Malerei, welche die Maler vor 85 Jahren etwas freier als ihre heutigen Kollegen übermalten und nachschufen. Das lebhaft gewölk entpuppt sich bei genauerer Betrachtung als überraschend einfach gebildet: kräftige Pinselschwün-

ge in Blau, konturiert mit Rot und Schwarz. Die Restauratoren haben die Leimfarbenmalerei vorsichtig gereinigt und durch Aufsprühen von Zelleim gefestigt. In einigen Deckenbereichen hat Feuchtigkeit zu Farbverlusten geführt und hier muss nun die Malerei ergänzt werden. Das geschieht mit den gleichen Stoffen wie 1915: Zelleim als Bindemittel, den Pigmenten Ultramarin, Eisenoxidrot und -schwarz. Der Zelleim, schränkt Klaus Jacob ein, ist heute etwas »hochgezüchtet«.

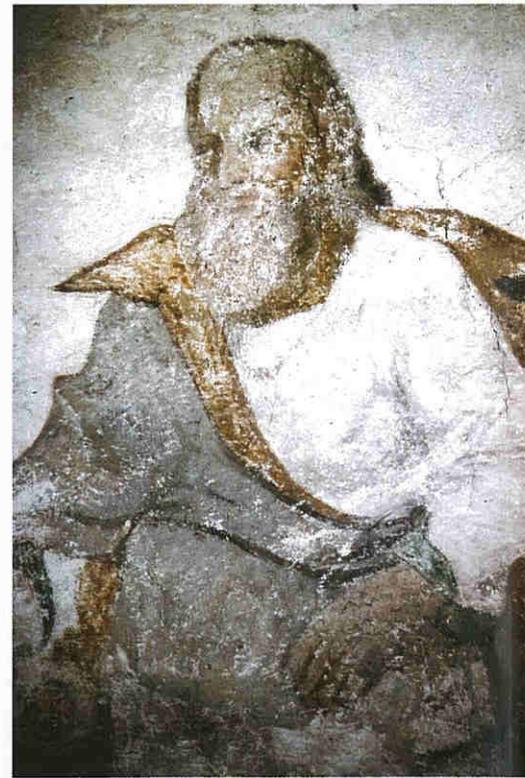
Aposteldarstellung im oberen Wandbereich des Siebenecks

uns der Restaurator erläutert: etwa wie seine Kollegen 1914/15 Fehlstellen mit dem Zimmermannsbleistift retuschierten, Konturen nachzeichneten oder Schraffuren ansetzten, um Flächen zu tönen.

Der Figurenzyklus habe eine Restaurierung nötig, erklärt er uns. Das sehen wir auch: Vereinzelt löst sich der Putz, häufiger die Farbschicht. – Und wie würden Sie hier nun vorgehen?, fragen wir, aber Klaus Jacob will sich darauf nicht einlassen. Beratungen und Entscheidungen stehen noch aus, und unser Gesprächspartner weiß nicht einmal, ob er sich auf diese Arbeit einlassen soll. Sie seien, erläutert Karin Jacob später, mehr Restauratoren vom alten Schlag. Bei einer derart anspruchsvollen Arbeit erfolge der Methodenstreit fast zwangsläufig. Die Forschung hat in den letzten Jahren eine Anzahl konservatorischer Verfahren und Mittel zur Verfügung gestellt, die die Jacobs aber nur ungern verwenden. Es gäbe zu ihnen keine Langzeiterfahrungen.

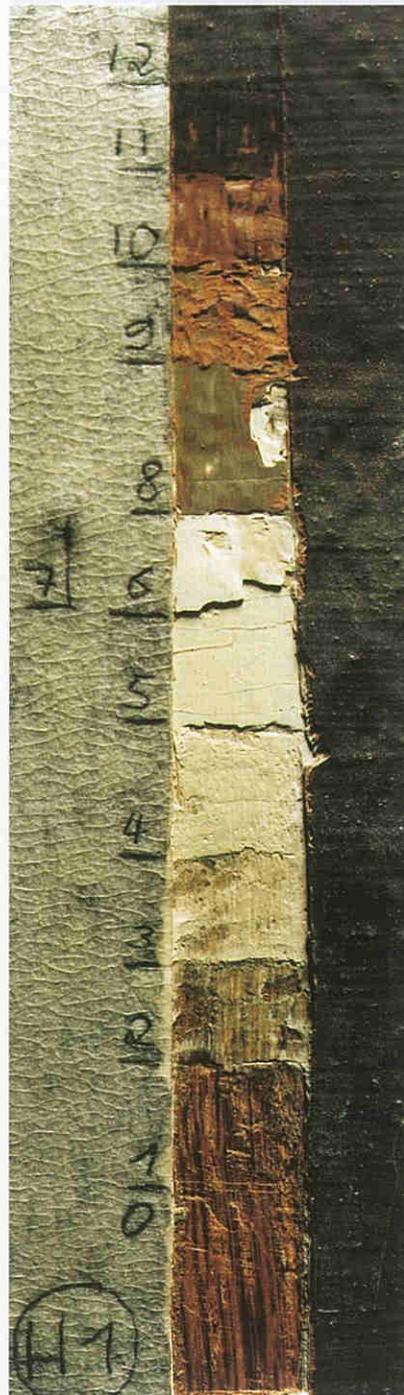
Stufenschnitt an einer Tür im Ordonnanzhaus, Brandenburg (Foto: Salge)

Restaurierungsarbeiten werden, wie überall, immer arbeitsteiliger. Der Restaurator untersucht die historischen Raumfassungen. Dazu werden mit dem Skalpell etwa drei Zentimeter breite Suchgräben freigelegt, welche, da ja zumeist mehrere Farbschichten übereinander liegen, jede der historischen Farbschichten in einzelnen Feldern belegen. Seine Erfahrung mit historischen Raumfassungen sagt dem Restaurator, wo überall er suchen muss. »Alles weiß« ist eine Erfindung der Moderne, zuvor wurden Sockel, Paneele, Wände und Decken als einzelne Raumteile farbig anders behandelt und, wo sie zusammentrafen, mit Gliederungselementen voneinander abgesetzt. Ein

barockes Treppenhaus etwa kann bei einer solchen Untersuchung mit Dutzenden solcher Suchgräben »gepflegt« werden, bis der Restaurator dann im Atelier die verschiedenen Raumfassungen zu rekonstruieren im Stande ist. Der Laie meint nun oft, es ginge darum, die erste, die »originale« Fassung wiederherzustellen, diese freizulegen und wenn nötig zu ergänzen. Aber kaum ein Denkmal ist über die Jahrhunderte nicht baulich verändert worden und wertvoll können ebenso zweite, dritte und vierte Raumfassungen sein. Die Denkmalpflege orientiert darum heute auf den Erhalt der Substanz. So wie heute übermalte Raum-
