Dirk Schumann

Bauhistorische Untersuchungen an Dorfkirchen – Das Beispiel Wolkenberg

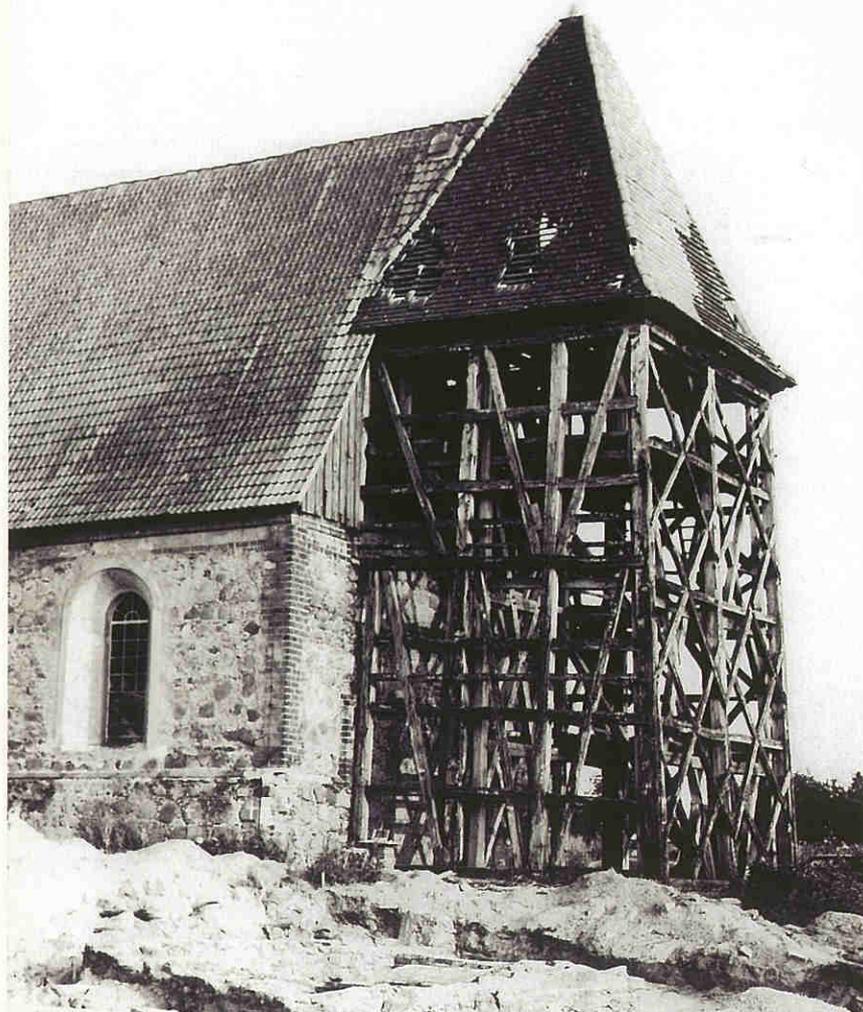
*Turm der Wolkenberger Kirche
im Sommer 1993
(Foto: B. Konopatzky)*

Wie war das nun mit dem Turm? Offensichtlich markiert seine Errichtung die Planung für einen Neubau, doch sollte dieser Neubau gar nicht so lang wie der schließlich ausgeführte Steinbau werden, sonst wären nicht große Teile der hölzernen Turmkonstruktion regelrecht im Mauerwerk verschwunden. Auch hier halfen bauhistorische Untersuchungen weiter. Schon im 15. Jahrhundert erhielt die äußere Konstruktion des Turmes einen einfachen Innenausbau mit einer Mittelstütze. Doch waren diese entgegen den Eichenhölzern der Turmwandung aus Nadelholz. Wie der größte Teil der Kiefernbalke des Daches wurden auch diese Ständer erst 1442 geschlagen. Nun beginnen, wie so oft in der Bauhistorie, erst die Fragen, denn die Befunde lassen sich nicht so einfach logisch miteinander verknüpfen. Alle Indizien sprechen dafür, dass der Turm in der Zeit um 1420, als man die ersten Hölzer verbaute, noch gar nicht fertig war. Heute ist eine solche Tatsache für uns unverständlich, aber in dieser Zeit war schon die bildliche Qualität eines solchen Bauwerks von großer Bedeutung, auch wenn es vielleicht noch gar nicht als Glockenturm benutzt werden konnte. Gibt der Turm in seiner Ausführung noch Rätsel auf, zeigten die

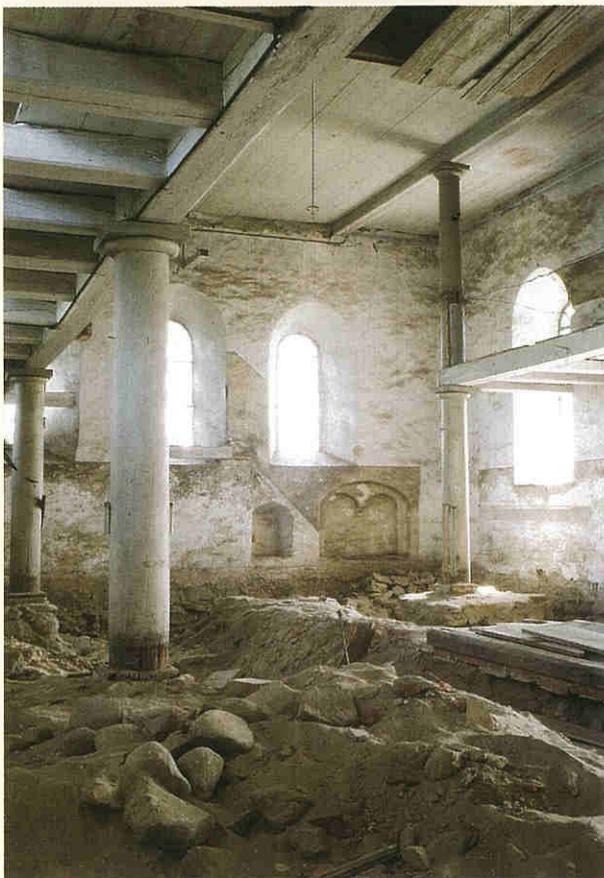
Innenraum der Wolkenberger Kirche während der Grabungen (vgl. den nebenstehenden Querschnitt)

Zu völlig neuen Einsichten führen immer wieder die archäologischen Untersuchungen, die mit ihrem Blick unter die Geländeoberfläche Unsichtbares sichtbar machen. Im Fall der Wolkenberger Dorfkirche brachte die gemeinsame Grabung des Spremberger Heidemuseums und der Cottbusser Außenstelle des Brandenburgischen Landesmuseums für Ur- und Frühgeschichte durch Markus Agthe und Manfred Ihle Hinweise auf gleich zwei Vorgängerbauten zu Tage. Zum einen konnten die Schwellbalkenfundamente einer kleineren Holzkirche (15,5 x 7,5 m) freigelegt werden. Da deren Zugänge genau an derselben Stelle wie die Portale der steinernen Kirche lagen, muss man davon ausgehen, dass das Feldsteinmauerwerk der steinernen Kirche um die ältere Holzkirche herumgesetzt wurde, während diese noch in Nutzung war. Ein noch älterer Kirchenraum von etwa 11 x 5 m ließ sich nur noch anhand der Verteilung der Bestattungen nachweisen. Trotz zahlreicher Funde waren die beiden älteren Bauten bisher nur ungefähr in das 13. und 14. Jahrhundert zu datieren. Doch wenn man bedenkt, dass eine Erwähnung der Wolkenberger Kirche erst im Meißenner Bistumsmatrikel (einer Auflistung aller Einkünfte des Bistums) von 1495 zu finden ist, zudem als Tochtergründung der Kirche in Stradow, haben die archäologischen

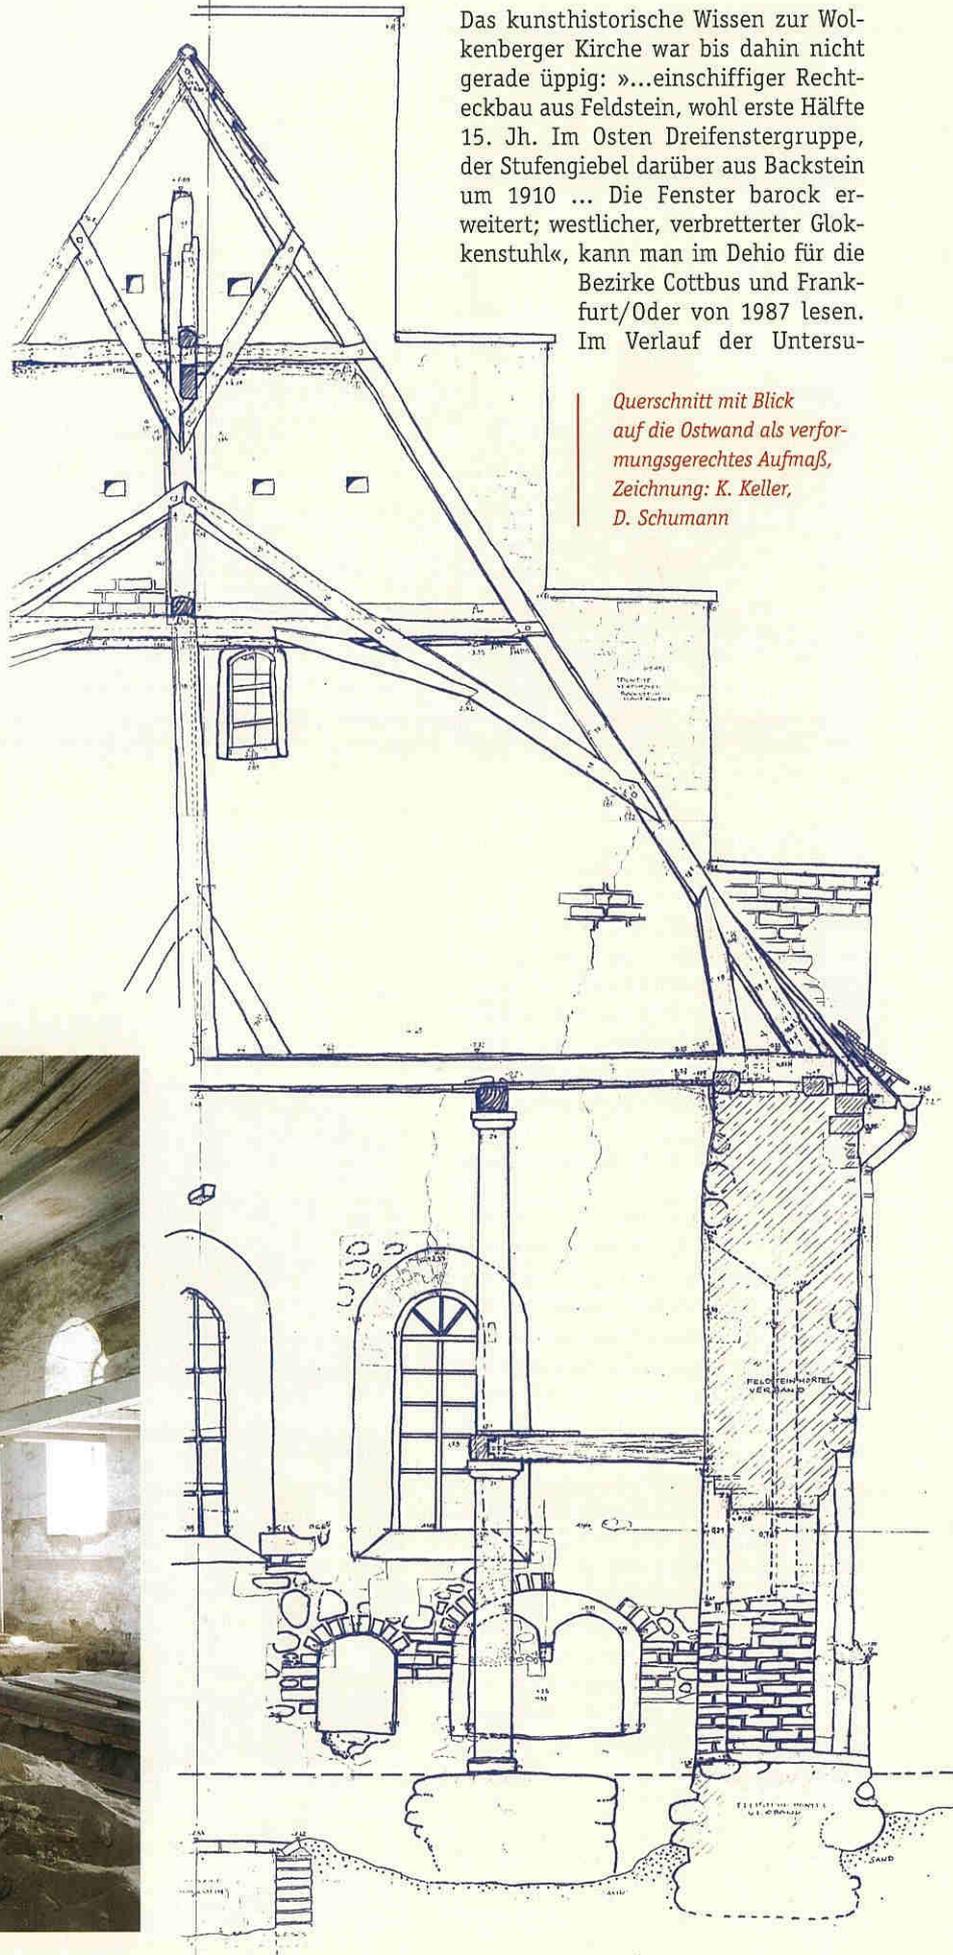
Querschnitt mit Blick auf die Ostwand als verformungsgerechtes Aufmaß, Zeichnung: K. Keller, D. Schumann

Die Grundlage einer jeden Untersuchung sollten detaillierte Pläne sein, bei Bedarf sogar verformungsgerechte Aufmaße. Aus ihnen lassen sich zahlreiche Zusammenhänge erkennen und vor allem Fragen und Probleme bestimmen, an denen die Untersuchungen schließlich einsetzen können. Denn gerade für die nachträglichen Verformungen von Bauteilen sind oft Ursachen verantwortlich, die auch für die Baugeschichte wichtig sind. Dazu gehören beispielsweise sich verwerfende Dachstühle, auseinander klaffende Konstruktionselemente oder auch sich absenkende Mauern auf älteren Fundamenten, die so zum Indikator vorangegangener Zustände werden können.

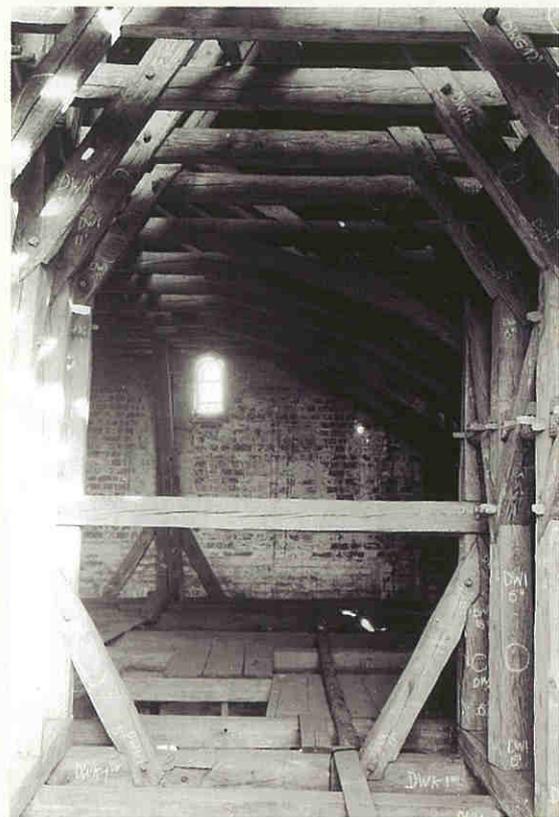
Blick durch die zwei verschiedenen Dachkonstruktionen auf den Ostgiebel (Foto: B. Konopatzky)

Das Dach dieser neu errichteten Saalkirche wurde erstaunlicherweise in zwei völlig unterschiedlichen und baulich voneinander getrennten Konstruktionen ausgeführt. Das aufwändigere westliche Kehlbalkendach benötigte eine große Menge Holz und musste sogar mit zwei Ständern im Kirchenschiff abgestützt werden. Die dendrochronologisch untersuchten Kiefernholzer dieses Dachwerkes wurden alle im Jahr 1442 geschlagen und nicht wesentlich später verarbeitet. Bald darauf schlug man das Holz für die östliche Dachkonstruktion, ein offenes Dachwerk, das mit Brettern ausgeschlagen, eine hohe Holztonne über dem Kirchenraum entstehen ließ. Zahlreiche Nägel und Holzreste wiesen auf diesen ursprünglichen Zustand. Die unterschiedliche Deckenform weist auf eine bewusste Trennung der Kirche in Gemeinderaum und Chor, auch wenn die Architektur selbst keinen Hinweis dafür bot. Der Aufstellungsort des Hauptaltars war nicht für jedermann zugänglich und vom Gemeinderaum durch eine Schranke abgetrennt. Bei der spätbarocken Umgestaltung wurde die Raumtrennung aus katholischer Zeit zurückgenommen und der gesamte Kirchenraum erhielt eine vereinheitlichende Flachdecke.

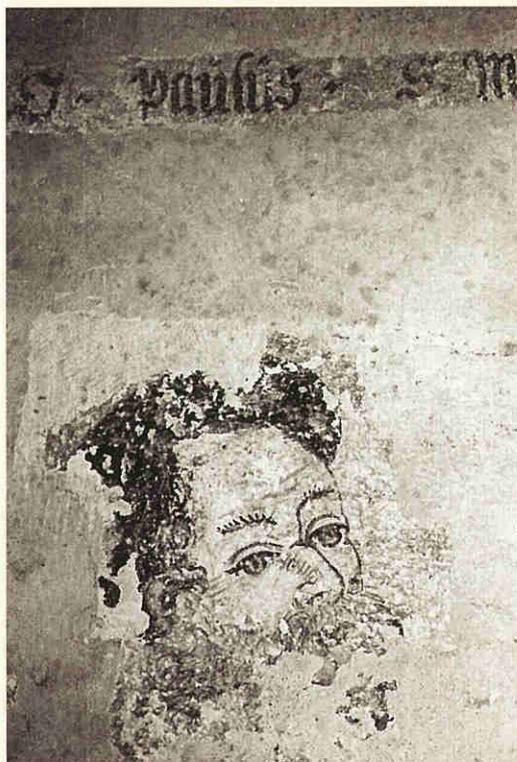
Reste der spätmittelalterlichen Wandmalerei

Tünchen verschwunden waren. Es zeigte sich, dass nach und nach der gesamte Kirchenraum ausgemalt worden war. Eines fiel dabei besonders auf: Es gab ursprünglich nicht nur eine Trennung zwischen der flachen Decke des Westteils und der hölzernen Tonne des Chores, sondern auch die Malereien unterschieden sich. Während der Ostteil der Kirche vor allem über aufwändig ausgeführte Heiligendarstellungen verfügte, erhielt der Westteil des Raumes überwiegend drastische szenische Darstellungen in einer ganz andern Malweise. Erst diese zahlreichen Darstellungen machen deutlich, wo man sich eigentlich befindet, in einem Raum, der vor allem im östlichen Teil verheißungsvoll das Bild eines jensei-
