Der Verfall der Kirchenruine in Schönfließ muss aufgehalten werden

Die Ruine der Kirche in Schönfließ muss von der Gemeinde dringend gesichert werden. Herabfallende Steine stellen eine Gefährdung auf dem Friedhof des Dorfes dar und die kleine Notkirche, die nach dem Krieg in einen Querhausflügel eingebaut worden ist, kann nicht mehr benutzt werden.

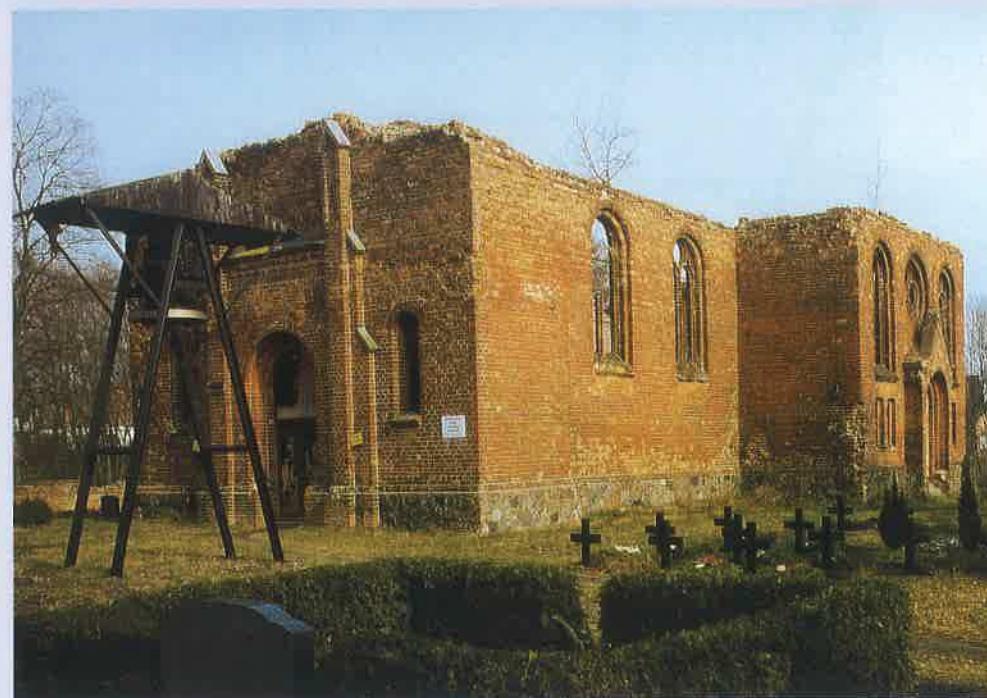
Im Winter 1945 wurde der Turm der Dorfkirche gesprengt, um der feindlichen Artillerie einen Orientierungspunkt zu nehmen. Die herabfallenden Trümmer zerstörten das Kirchenschiff. Ein Foto aus der unmittelbaren Nachkriegszeit zeigt noch die vier prächtigen Staffelgiebel der 1878 erbauten Kirche. In der Art mittelalterlicher Querhäuser besaß das Kirchenschiff seitliche Kreuzarme. Vier in den Formen märkischer Backsteingotik geschmückte Giebel und ein Turm »krönten« einmal das Bild des Bauerndorfes. In den Fünfzigerjahren wurde die Notkirche errichtet. Schönfließ gehört zum Pfarrsprengel Mallnow, der alle seine Kirchen verlor. Zurzeit wird die Kirche im benachbarten Niederjesar als übergemeindliches Zentrum ausgebaut. Die Reste der Schönfließer Kirche aber sollen erhalten bleiben und die Notkirche als Feierhalle für Beerdigungen genutzt werden.

- Die Wände bestehen aus Ziegelmauerwerk im Reichsformat auf einem Sockel aus gespaltenen Feldsteinen in der im 19. Jahrhundert üblichen Ausführung. Das Ziegelmaterial ist partiell

sehr weich und wird daher bei weiterem Frostangriff rasch zerstört. Die gravierendsten Schäden finden sich an der ungeschützten Mauerkrone. Diese wird um etwa einen halben Meter abgetragen und neu aufgemauert werden müssen. Außerdem ist hier dringend eine Zinkblechabdeckung erforderlich. Der Turmrest droht auseinander zu brechen. Hier werden ein einfacher Ringanker und gleichfalls eine Zinkblechabdeckung benötigt.

- In den Fenstern befinden sich teilweise noch unvollständige und daher vom Absturz bedrohte Stäbe und Rosetten.

- Die Außenwandflächen weisen einzelne Fehlstellen, zum geringen Teil auch größere, zusammenhängende, stark zerklüftete Flächen auf, die durch einfachen Steinaustausch gesichert werden sollen.
- Die Innenwandflächen müssten partiell schlemmverfugt werden,

da hier sonst der Abgang ganzer Fassadenpartien droht.
