Johannes Penzel

Ein Kleinod der Neogotik

Über die Wiederherstellung der Schlosskirche in Kröchlendorff

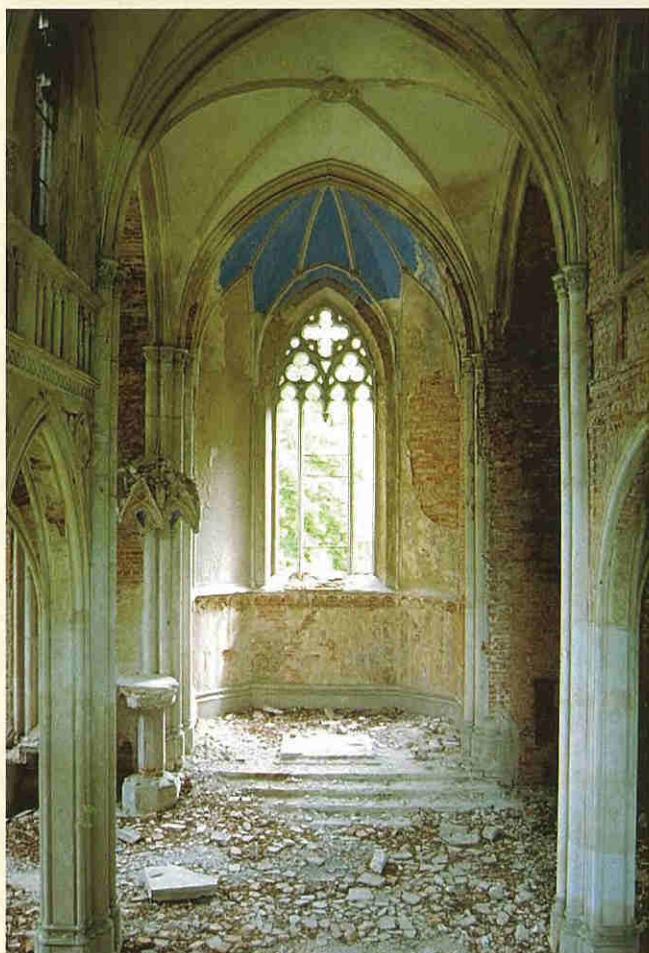
Blick in den Altarraum 1993 ...

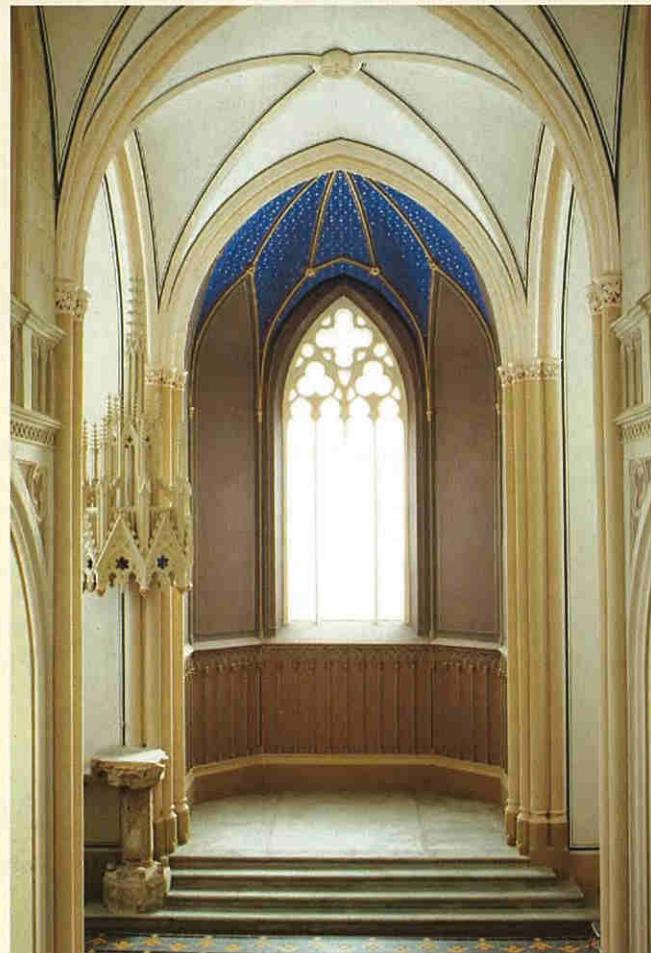
... und 2003

borgenen Bruchstücken und deren nach und nach erfolgter Zuordnung war es möglich, den Baldachin wiederherzustellen. Das Ergebnis zeigt die Einmaligkeit des Entwurfes und lässt erahnen, welch prächtigen Gesamteindruck die komplette Kanzel einst bot. Zum Schluss erhielt die Kirche eine moderne Bestuhlung und wurde mit zurückhaltender Beleuchtungstechnik ausgestattet.

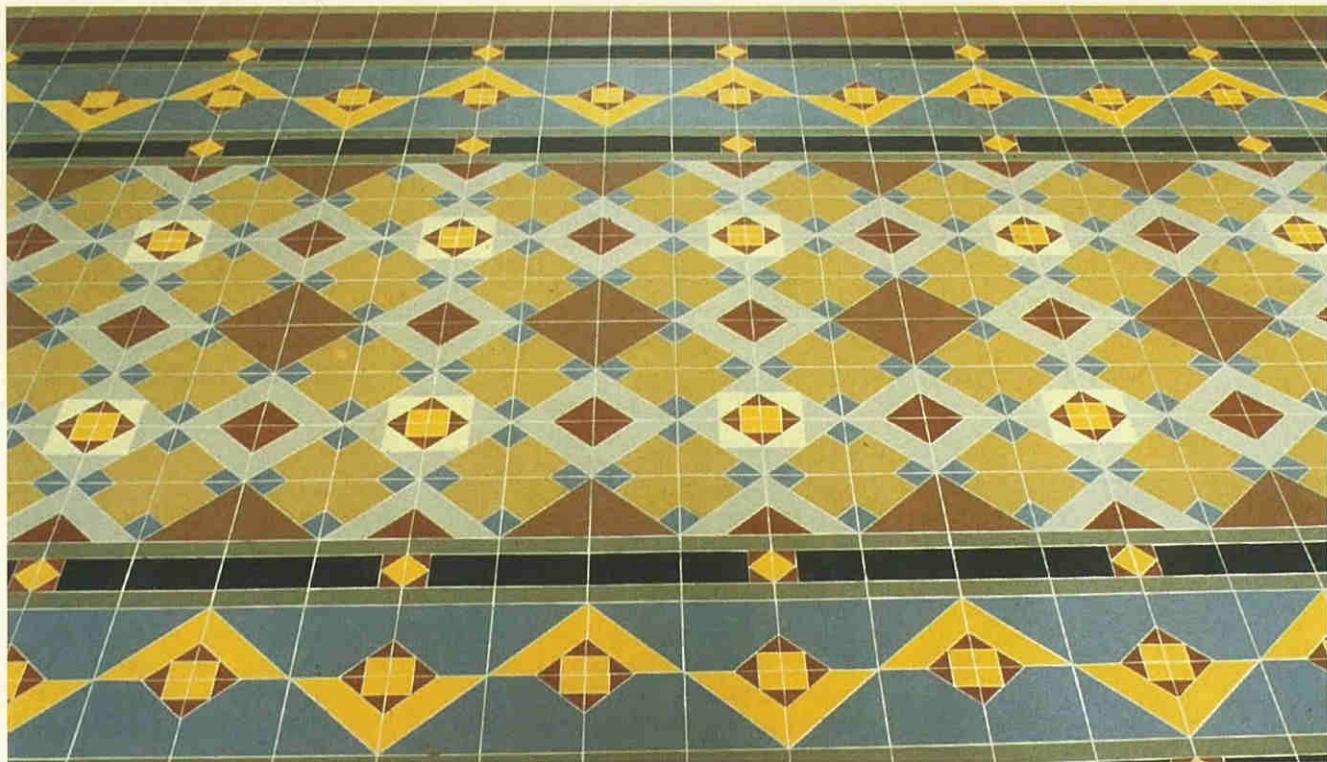
Rekonstruierter Fliesenfußboden

Im Kirchenraum fehlten alle Dielenbeläge, die Fliesenfußböden waren stark zerstört. Im Laufe der Zeit entstand eine Lösung, die nur mit dem vorhandenen ABM-Potenzial realisierbar war: die Ergänzung aller fehlenden Fußbodenflächen in Steinzeugfliesen, und zwar im Originalfugenraster 168 x 168 mm. Dazu musste jede neue Fliese auf mindestens drei Seiten zugeschnitten werden. Die alten nachgewiesenen Gliederungen wurden in vereinfachter Form, aber in ursprünglicher Struktur und Farbigkeit durch ein Mosaik aus Streifen und Ecken nachvollzogen.

Besonders hervorzuheben ist der ABM-Einsatz beim Herstellen der Steinzeugfußböden und bei der Wiederherstellung der ursprünglichen, reichen Ausmalung der Kirche. Neben einer breiten Palette fein abgestufter Farbtöne finden wir eine Lasurmalerei, die Naturstein imitieren sollte. Apsis und Kanzelbaldachin wurden mit ultramarinblauem Himmel und goldenen Sternen versehen ...
