Wilfried Sitte

Restaurierung des Paradiesgartens

Die mittelalterlichen Wandmalereien der Burgkapelle zu Ziesar

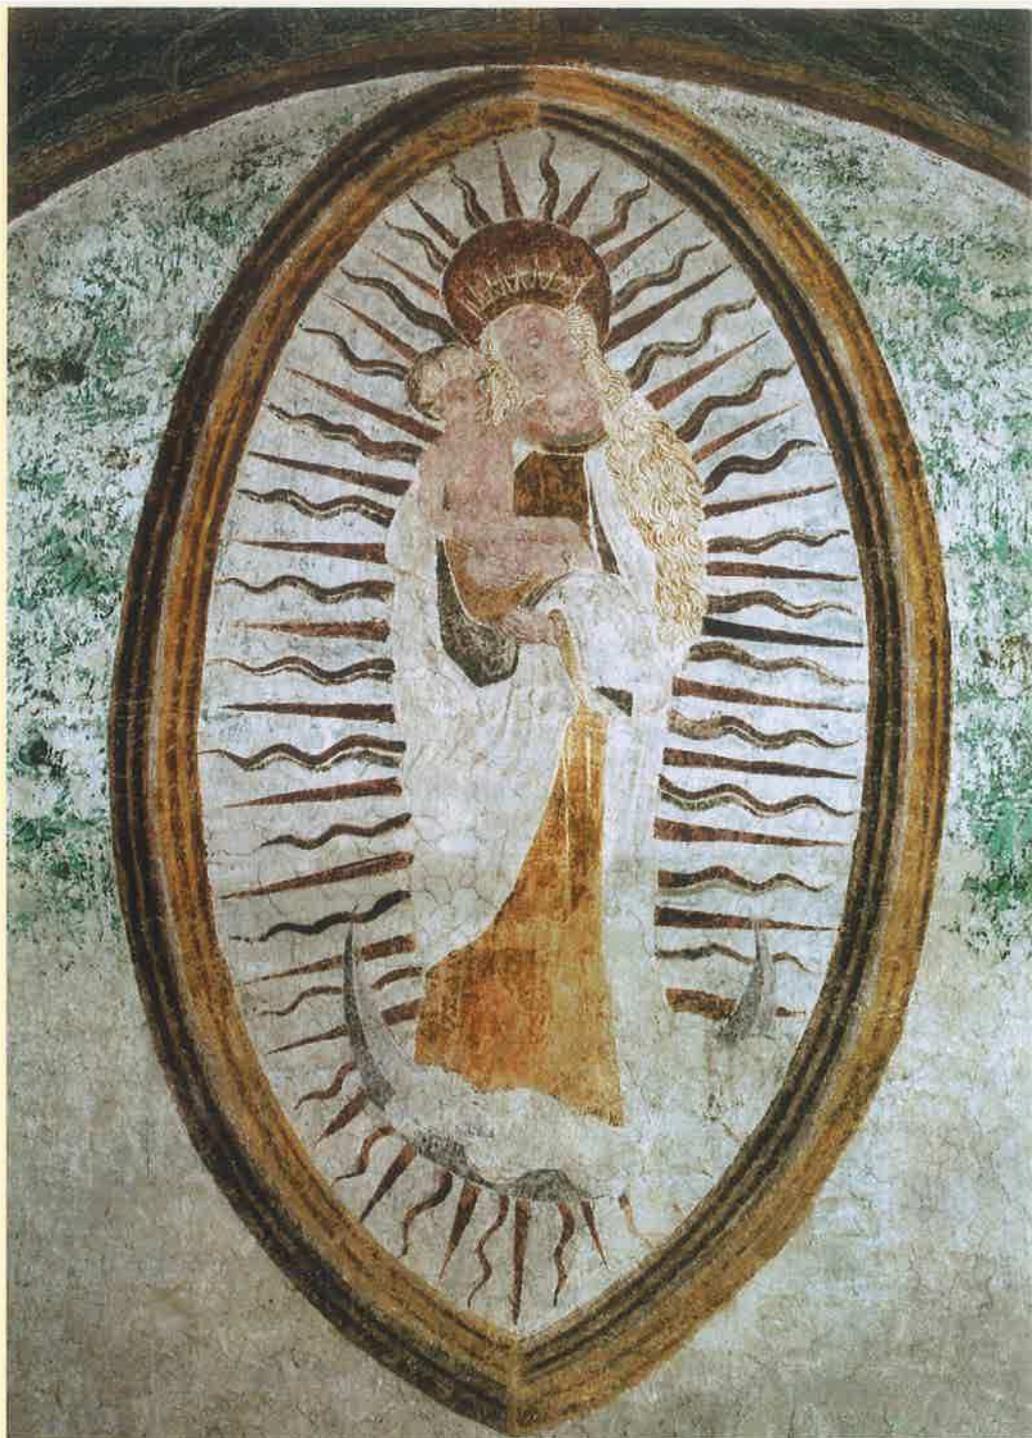
Strahlenkranzmadonna, um 1470, Zustand nach Abschluss der Restaurierung 2004, (Foto: W. Sitte)

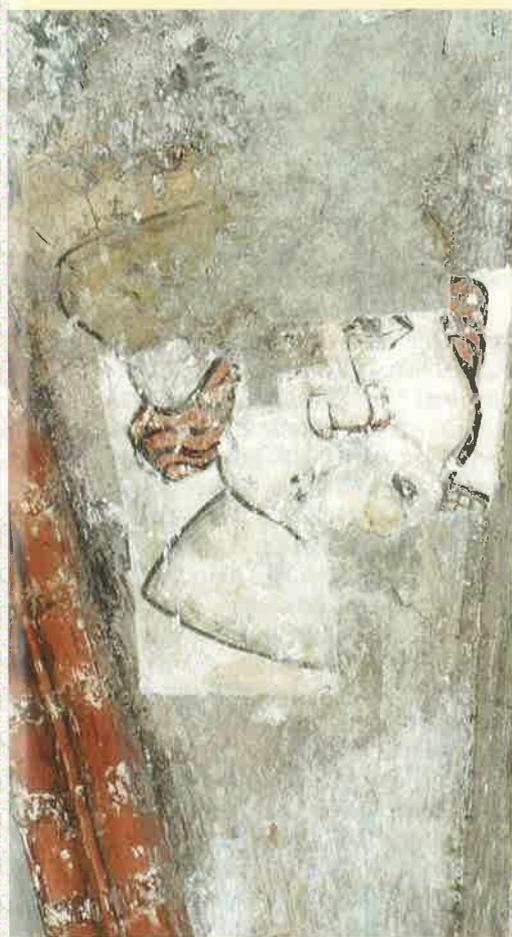
Gesicht im Gewölbezwickel des westlichen Jochs. Malerei um 1470, Zustand während der Freilegung, (Foto: W. Sitte)

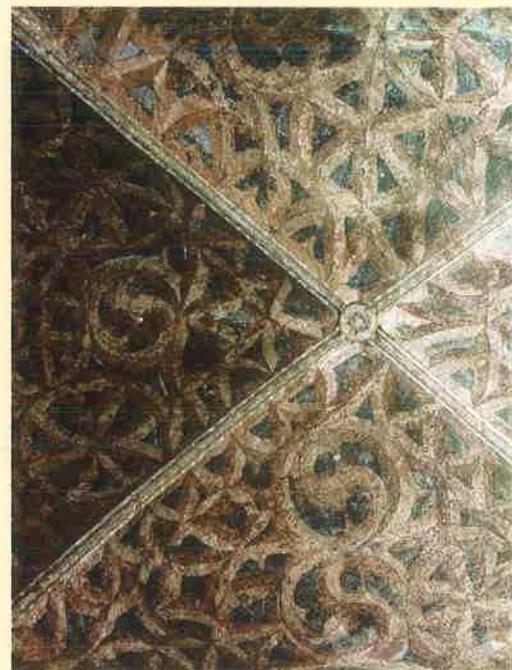
Besucher kann momentan die frisch restaurierten Teile mit dem noch »unbearbeiteten« Zustand im Westen des Raumes vergleichen. Dort hat sich die Putzschicht vielerorts vom Mauerwerk gelöst und liegt hohl. Herabgefallene Teile der Malerei finden sich immer wieder als Zeichen des Verfalls auf dem Fußboden. In den Randbereichen ist die originale Malerei großflächig überputzt. Über die stark verschmutzte Oberfläche der Ausmalung verteilen sich mehr oder weniger tiefe Kratzer von den Freilegungen des 19. Jahrhunderts, die bis in die Putzschicht reichen. Sie stören den optischen Eindruck ebenso wie die weißen Kalkschleier, die sich an vielen Stellen gebildet haben und durch ihre hohe Oberflächenspannung die darunter liegenden Schichten gefährden. Auch haben sich derweil die Pigmente chemisch verändert: In den blau bemal-

Maßwerkmalerei im mittleren Gewölbe.
Malerei um 1500. Zustand vor Beginn
der Restaurierungsmaßnahme 2000.
(Foto: W. Sitte)

ten Flächen schlägt das Azurit ins Grüne um, Zinnober und Mennige verbräunen, so dass ehemals leuchtend rote oder orangefarbene Flächen nun stumpf und dunkel erscheinen. Ziel der Restauration ist es, die historischen Putze, Wandfassungen und Malereien dauerhaft zu erhalten. Dazu müssen die Oberflächen gereinigt, die Putzschicht gekittet und Putz- wie Malschicht verfestigt werden. Teile der Bemalung sind auch noch freizulegen. Nach Abschluss dieser konservatorischen Arbeiten schließt eine Retusche wieder das optische Erscheinungsbild.
