Peter Schmidt

»Thürme und Zierrathen müssen fortbleiben.« Vom neuzeitlichen Umgang mit mittelalterlichen Dorfkirchen in Brandenburg

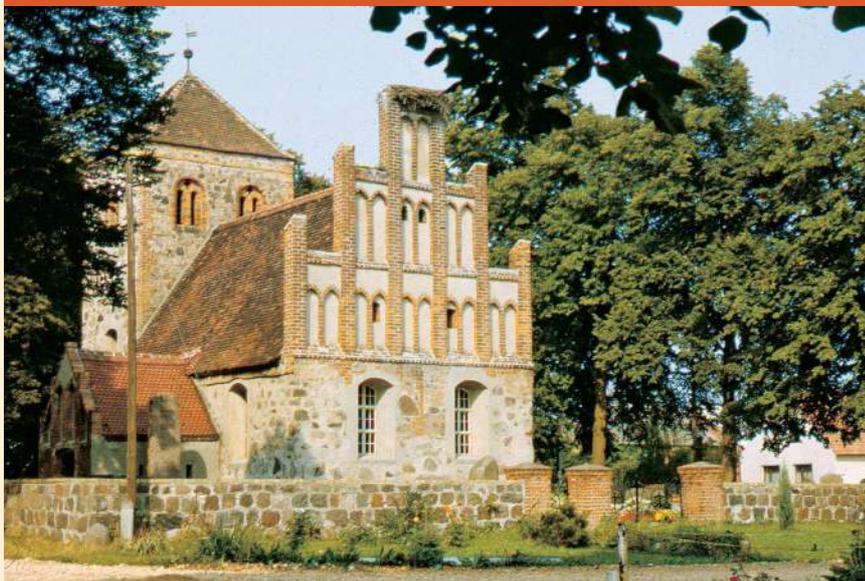
Buberow, Kirche von Südosten; Fotos: P. Schmidt |

Die jüngste der vier hier ausgewählten Kirchen – das Gotteshaus von **Buberow** – eine spätgotische Saalkirche, sollte die erste sein, die bereits Ende des 18. Jahrhunderts einen Teil ihrer Zierde wieder verlor. In dem im Dreißigjährigen Krieg entvölkerten Dorf waren bis 1690 die größten materiellen Schäden behoben und die bäuerliche Gemeinde konnte an der Ende des 17. Jahrhunderts einsetzenden Agrarkonjunktur teilhaben. Die Überschüsse des von den Bauern mitbestellten kircheneigenen Landes verblieben am Ort und wurden weitgehend für das eigene Gotteshaus verwandt. Wie in vielen brandenburgischen Gemeinden begann um 1690 auch in Buberow eine rund drei Jahrzehnte währende Zeitspanne, in der an den Kirchengebäuden beständig gebaut und gebessert wurde. Die Buberower Kirche erhielt eine neue Kanzel, neue Kirchenbänke, eine Uhr mit Schlagwerk und ein Orgelpositiv. Altar, Dach, Sonnenuhr, Torweg und Kirchhofsmauer wurden instand gesetzt und 1699 der Turm ausgebaut. Zehn Jahre später war die Reparatur der sechzehn Meter hohen hölzernen Turmspitze möglich. Die 1709 dafür aufgewendeten 120 Taler schlossen vertraglich neben Holz- und Eisenwerk, Arbeitslohn und Vergoldung von Knopfstanze und Wetterfahne auch zwölf Tonnen Bier für den Zimmermann ein. Trotz aller Ausgaben blieben der Buberower Kirchenkasse noch

gen und dazu eine Verlängerung des Schiffes um vier bis fünf Meter nach Osten vorschlagen. Doch die Sparsamkeit der Baubehörde, der einstmals der Turmhelm zum Opfer fiel, rettete jetzt den Giebel. Zwar wurden 1850 im Zuge einer allgemeinen Instandsetzung die Fenster vergrößert und das Gewölbe an der Nordseite abgebrochen, die fehlenden Sitzplätze aber durch den Einbau einer die sonstige Bausubstanz schonenden dreiseitigen Empore geschaffen.

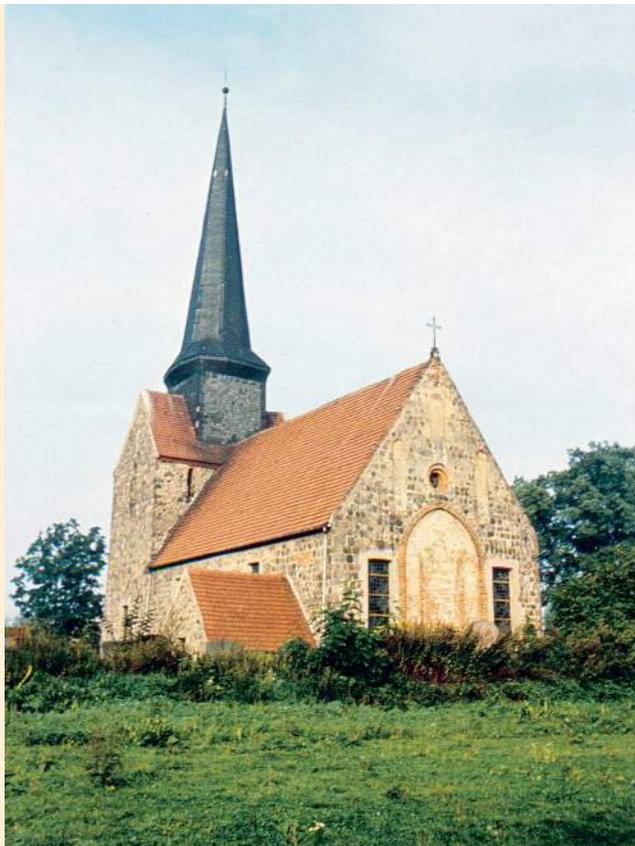
Kraatz, Kirche von Südosten

Für die Kirche im benachbarten **Kraatz** vollzog sich das Ganze mit umgekehrtem Vorzeichen. Auch hier war der im Jahre 1597 auf das Satteldach des breiten Westturms gesetzte achtzehn Meter hohe Turmhelm schadhaft und das Amtskirchendirektorium antwortete 1792 dem um Instandsetzung von Kirche und Turm

einkommenden Pfarrer, dass »die unnatürlich hohe Thurmspitze der Kirche ... ganz überflüssig zu sein (scheint), und würde, wenn selbige abgebrochen werden könnte, viel Holz und Kosten erspart werden«. Inzwischen war jedoch die Bauinspektorenstelle neu besetzt und Vatters Nachfolger, der Rheinsberger Bauinspektor Eckel, verwandte sich für den Turmhelm. »Es würde nicht vorteilhaft sein«, schrieb er im Juli 1793 an das Amtskirchendirektorium, »dieses in diesem Gebäude befindliche gute Holz abzurechnen und von jetzigem schlechten Holze eine neue Spitze, wenn solche auch nicht so hoch würde, wieder anzufertigen.« Als die Oberbaubehörde diesen Standpunkt unterstützte, wurde die Turmspitze mit 19.500 Eichen-Schindeln neu eingedeckt.

Anfang des 20. Jahrhunderts, als die Fenster der Kirche schadhaft geworden waren und die Bauverwaltung beabsichtigte, bei der nun notwendig gewordenen Instandsetzung die Fenster auf die mittelalterlichen Maße zurückzuführen, gab es die Möglichkeit, dieses äußerlich unglückliche Ergebnis der Restaurierung von 1836 zu revidieren. Da aber die Kraatzer die Kosten scheuten und vor allem an einer Heizungsanlage in der Kirche interessiert waren, erklärte der Gemeindevorstand im Jahre 1911 kurzerhand: »Wird aber die so notwendige Kirchenheizung nicht zugegeben, dann verzichten wir auf die kostspielige Veränderung der Kirchenfenster nach altem, ursprünglichem Stil. ... Unsern alten, fleißigen Kirchgängern ist es vor allem um eine helle lichte Kirche zu tun, wo man die schönen evangelischen Kirchenlieder auch lesen und mitsingen kann.« Es blieb bei den zu großen Fenstern des 19. Jahrhunderts.

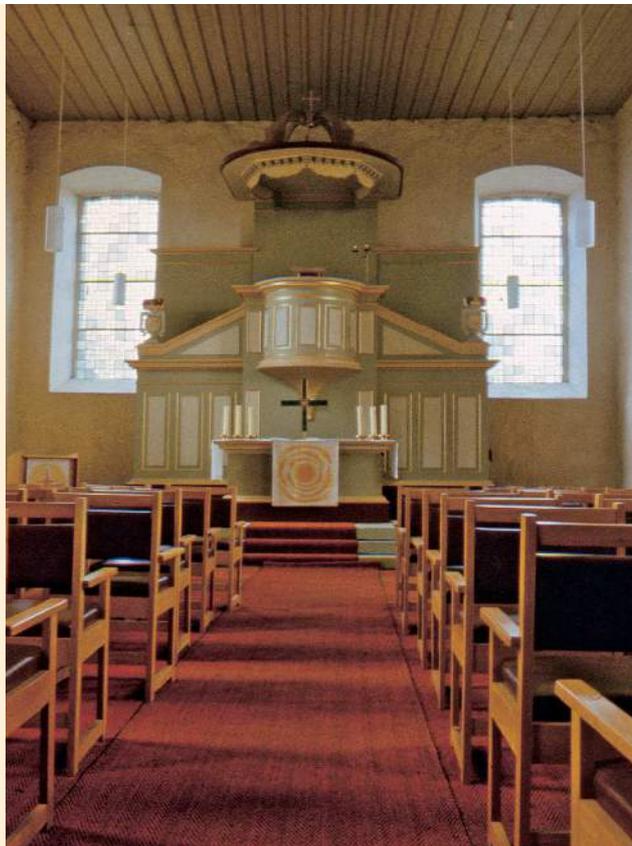
Kraatz, Inneres nach Osten mit Kanzelwand

Nach einem Plan des Zehdenicker Bauinspektors Hermann wurden 1835/36 die alten Chöre abgebrochen und durch eine neue dreiseitige Empore ersetzt, an der Ostwand eine klassizistische Kanzelwand errichtet, der Haupteingang der Kirche von der Nordseite weg wieder in den Turm verlegt und dazu der vermauerte große Spitzbogen zum Schiff geöffnet. Ohne Rücksicht auf die gotischen Maßwerke und Blenden sind bei dieser Umgestaltung neue Fenster in Schiff und Turm gebrochen und – wie seinerzeit üblich – die alte Ausstattung, in diesem Falle Altar, Kanzel und Sakramentshaus, beseitigt worden.

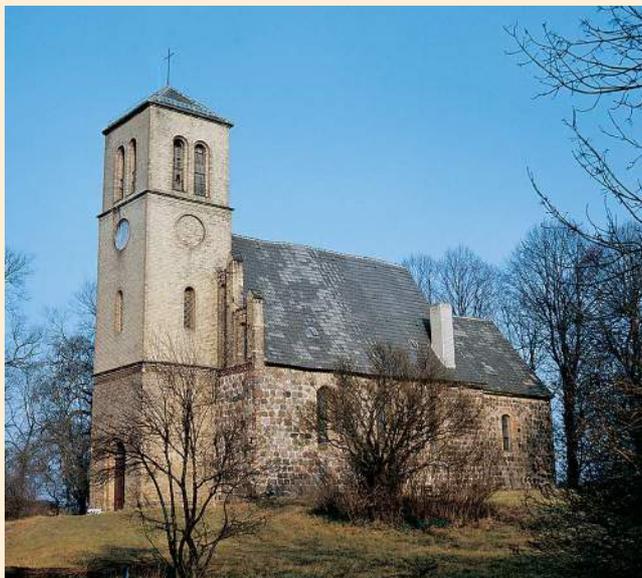
Wegendorf, Kirche von Südwesten |

Stülers Einfluss verdankte auch der 1861 erbaute Wegendorfer Turm seinen aufwendigeren Abschluss. Ob der neoromanische Turm mit seinen gelben Verblendziegeln tatsächlich dem Stil der Kirche entspricht, darf aus heutiger Sicht wohl bezweifelt werden. Schon Horns Amtsnachfolger Ludwig von Tiedemann hielt diesen Turmbau für »ziemlich geschmacklos«, ein Zeichen für den schnellen Wandel, dem die künstlerischen und ästhetischen Urteile im 19. Jahrhundert unterworfen waren. Das flache Zeltdach, das seit 1948 den durch Artillerietreffer beschädigten Turm bedeckt, hat dem Gesamtbild der Kirche weiteren Abbruch getan.

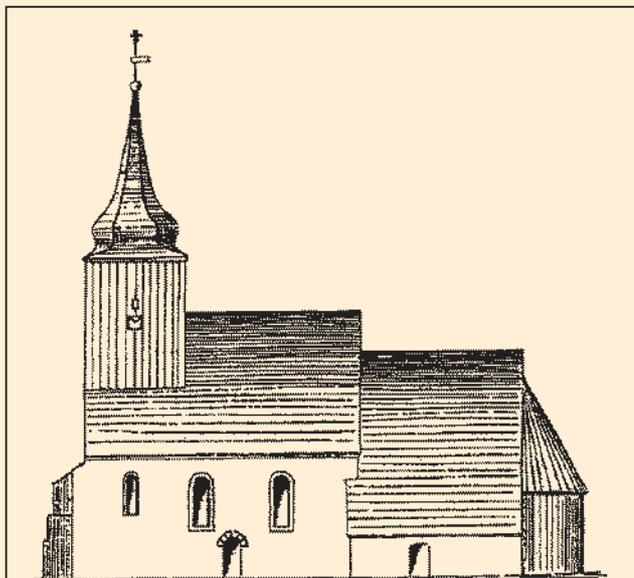
Wegendorf, Bauzustand von 1736 bis 1860 |

Die romanische Kirche von **Wegendorf** ist eine der ältesten, möglicherweise noch unter wettinischem Einfluss errichteten Dorfkirchen auf dem Barnim. Im 15. Jahrhundert hatte sie im Chorbereich ein Kreuzrippengewölbe und um 1600 einen Renaissancealtar erhalten. Von den Folgen des Dreißigjährigen Krieges erholten sich Dorf und Kirche jedoch nur langsam. Die Pfarrstelle blieb seit 1670 unbesetzt und auch der breite, schon länger verfallene Westturm, dessen Fundamente erst im 19. Jahrhundert beseitigt wurden, ist nicht wieder aufgebaut, stattdessen ein auf der Westwand aufsitzender Dachreiter errichtet worden. Im Inneren ruhte dieser neue Turm auf einer massiven Stützwand. Im Jahre 1736 erhielt der Turm eine elegante zehn Meter hohe geschweifte Haube, danach aber erfuhr die nunmehrige Filialkirche von Altlandsberg nur noch wenig Aufmerksamkeit.

Übermalung der Altarreliefs mit weißer Ölfarbe wurde im Jahre 1848 diesen Übelständen abgeholfen. Die Reparatur des barocken Dachreiters aber wurde 1855 vom Regierungsbaurat Horn mit der Begründung abgelehnt, dass er für die Wiederherstellung »eines ganz geschmacklosen hölzernen Thurms ... nicht stimmen könne« und vielmehr ein »neuer, dem Styl der Kirche entsprechender aber doch durch schöne Verhältnisse geschmückter Thurm zu projectiren« sei.

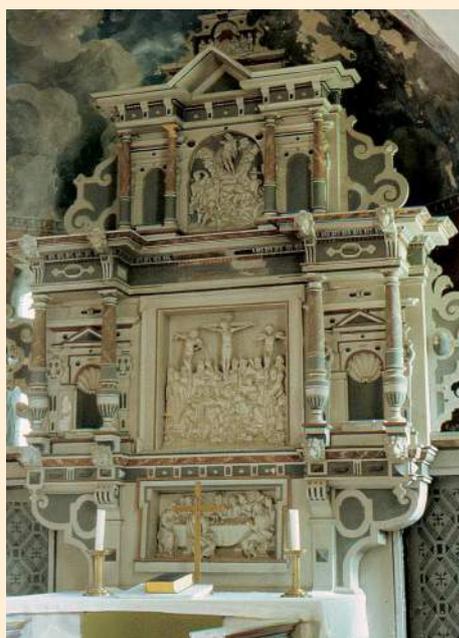
Wegendorf, übermalter Altaraufsatz |

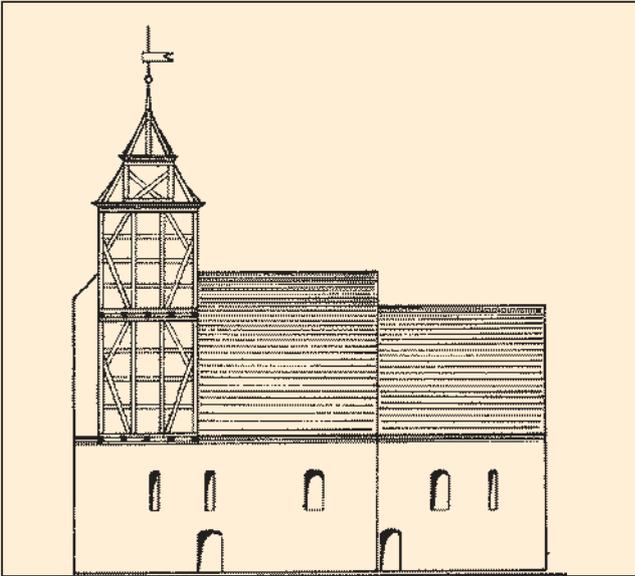
Hohenstein, Bauzustand vor 1825

In der ersten Hälfte des 18. Jahrhunderts waren in Hohenstein in der »armen und ganz baufelligen« Kirche die Schäden des Großen Krieges behoben worden, ein Jahrhundert später aber folgte ein Verlust dem anderen. Als erstes wurde 1825 der 25 Meter hohe auf dem Westgiebel und auf Stützen im Schiffsinneren ruhende Turm aus Holzfachwerk abgebrochen. Da ein Ersatzbau aus Kostengründen abgelehnt worden war, das provisorische Glockengerüst jedoch einstürzte, war die Potsdamer Regierung als Vertreter des königlichen Patrons nun zum Handeln gezwungen und beauftragte den Bauinspektor Schwieger mit der Instandsetzung. Nach dessen Plan wurden im Jahre 1831 die Ostfenster vermauert und dafür viel zu große rundbogige Fenster an der Nord- und Südseite von Chor und Schiff ausgebrochen. Der hohe Westgiebel aus Feldstein wurde abgetragen und durch einen Backsteingiebel ersetzt, die Glocken kamen auf den Dachstuhl, drei große Schallluken im Westgiebel sollten das Geläut hörbar machen. Zur Stabilisierung des Giebels dienten zwei Backsteinpfeiler an den westlichen Enden des Schiffes.

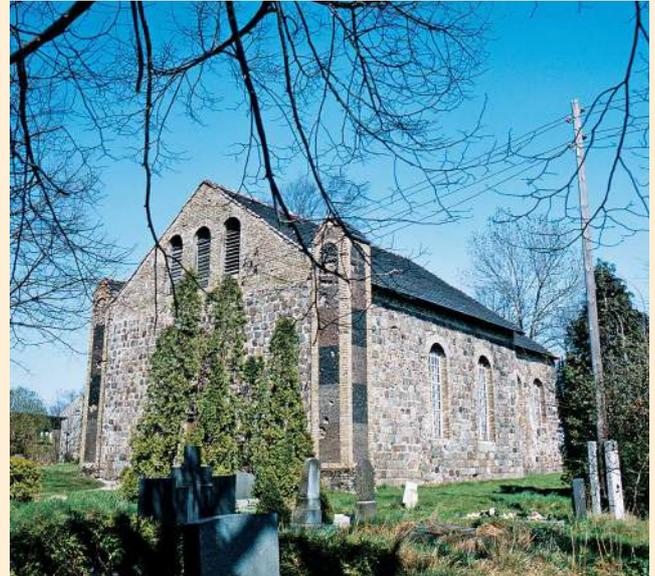
Hohenstein, Kirche von Südwesten

Diese Veränderungen waren nicht nur hässlich, sondern auch statisch fragwürdig und fahrlässig ausgeführt, denn der Westgiebel blieb trotz der Pfeiler instabil und infolge des in die Schallluken eindringenden Regenwas-

Der mit fast 800 Talern keineswegs knappe Reparaturanschlag zur Sicherung des Baukörpers, insbesondere des Daches und des Westgiebels, sowie zur Anlage einer neuen Empore lag in den Händen des Wriezener Bauinspektors John Blew und wurde im Jahre 1848 umgesetzt. Auf Blew, der ebenso wie Schwieger die mittelalterliche Bausubstanz wenig zimperlich zu behandeln pflegte, geht auch die eigentümliche Verblendung der Giebelpfeiler mit mehrfarbigen Stein splitter zurück.

Granateinschläge am Ende des letzten Krieges und die sich anschließende lange Vernachlässigung von Dach- und Bauschäden erzwangen Anfang der siebziger Jahre eine umfassende Instandsetzung. Wie unsensibel auch in der jüngsten Vergangenheit mit der mittelalterlichen Bausubstanz verfahren wurde, zeigt die 1973 ausgeführte Dacherneuerung, der die charakteristischen steilen Feldsteingiebel zum Opfer fielen.
