## Barocke Heraldik

### Die Restaurierung des Allianzwappens in der Dorfkirche Schönfließ

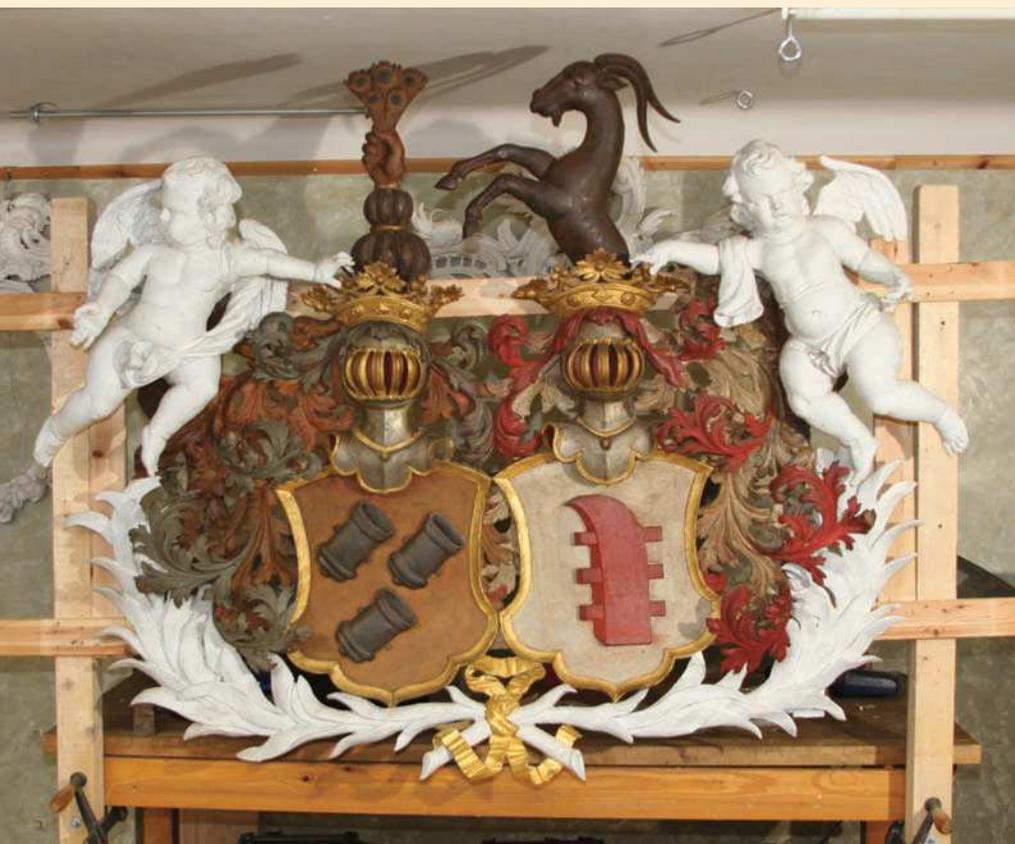
*Dorfkirche Schönfließ, Allianzwappen der Familien von Brösicke und von Bredow vor der Montage; Fotos B. Lankers*

Lange war das Wappen dem kaltefeuchten Raumklima ausgesetzt, ohne dass schützend Hand angelegt worden wäre. So hatte die stützende Holzkonstruktion auf der Rückseite Risse bekommen, war instabil geworden; Pilze und Schimmel hatten sich breit gemacht. Die geschnitzten Plastiken und Ornamente auf der Vorderseite hatten sich verworfen, waren stellenweise auseinander gebrochen. Teile des Schnitzwerks fehlten ganz. Bei der Ziege wurde ein einst unsachgemäß behandelter Beinbruch diagnostiziert: eine Notversorgung mittels Draht, der auch zur Sicherung anderer loser Holzteile hatte erhalten müssen. Über der Farbschicht lagen ein stark vergilbter brauner Naturharzfirnis und dazu der Schmutz von Jahrzehnten. In der Fassung gab es Fehlstellen, Teile der Farbschicht waren lose.

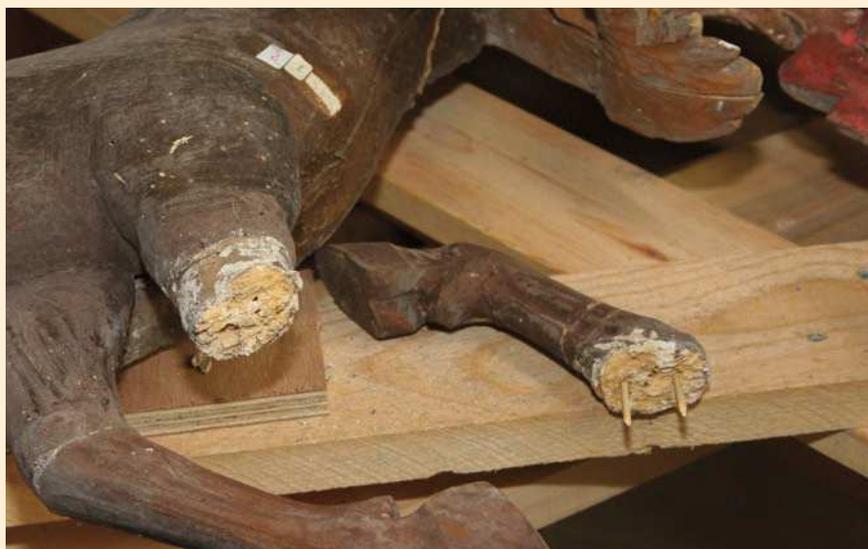
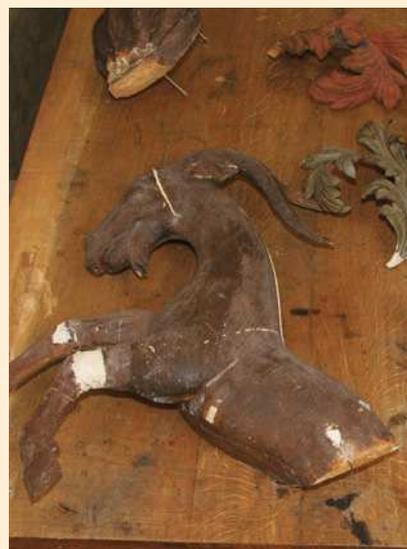
Einzelteile während der Restaurierung

chem Geschick, vor allem aber mit dem nötigen Sachverstand und dem Wissen um Denkmalgerechtigkeit. Bei Ergänzungen ist das richtige Material zu wählen: die Grundplatte besteht aus Nadelholz, die vollplastischen Schnitzereien und plastischen Ornamente aus Lindenholz.

Es brauchte mehrere Wochen, bis alles wieder in Ordnung gebracht war: Risse und Ausbrüche auf der Rückseite wurden verleimt und stabilisiert, ebenso lose oder auseinander gebrochene Akanthusschwünge. Das Ziegenbein ist nun seine provisorische Drahtbandage los und zeigt nach Verleimung und behutsamer Überarbeitung der Ansätze nicht einmal mehr Narben. Mehrere Akanthusblätter sind ergänzt und sogar die abgebrochenen feingliedrigen Blattenden des Schilfwedels erneuert worden. Und schließlich bekam auch der lädierte Putto, dem der linke Flügel abhanden gekommen war, vollwertigen Ersatz: in Lindenholz geschnitzt, wurde der fehlende Flügel rekonstruiert.

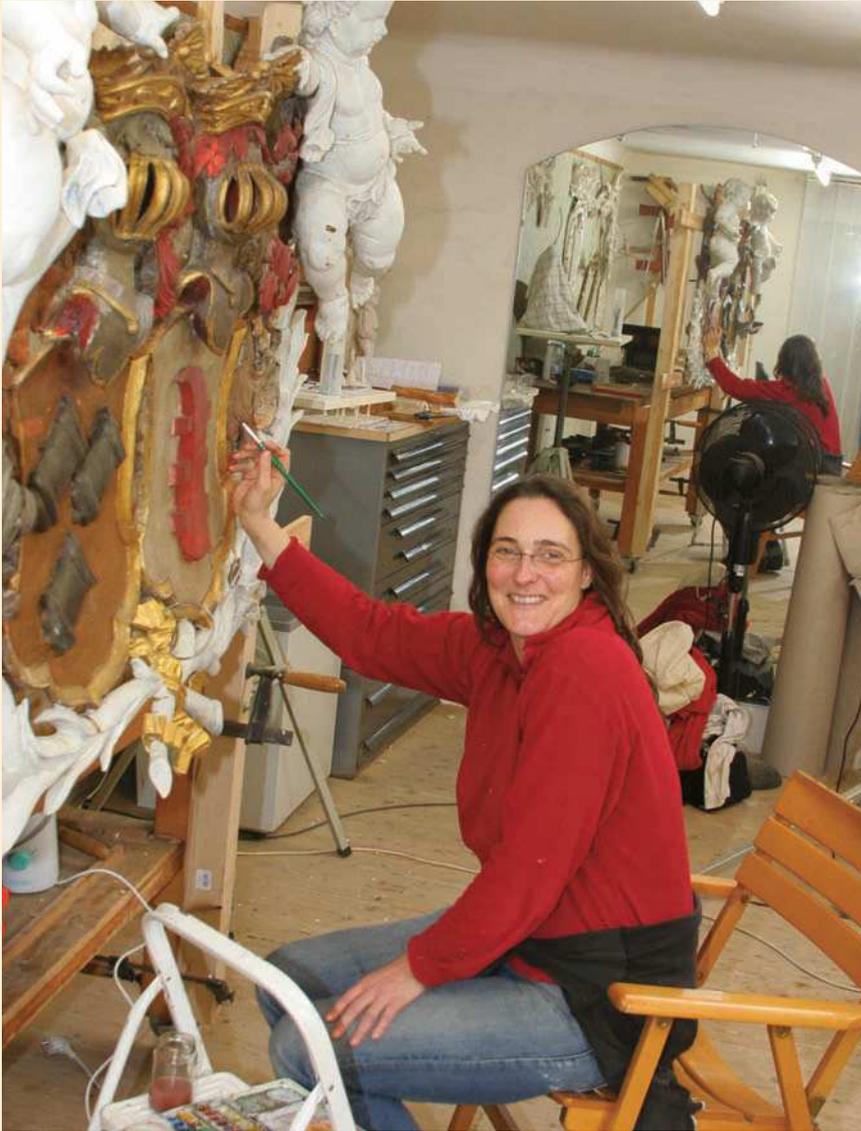
Die Restauratorin Dagmar von Bernstorff

Pilzen und Bakterien den Garaus. Schließlich konnte die Expertin daran gehen, die vom Bildhauer ergänzten Teile neu zu fassen, die ausgespannten

Holzrisse zu kitten und zu retuschieren. Dem Original entsprechend wurde mit Kreidegrund, Gouache-Farbe und Lasuren mit ausgemagerter Ölfarbe ge-
