ALFRED ROGGAN

## Sicher ist sicher...

### Eisenbeschlagene mittelalterliche Kirchentüren

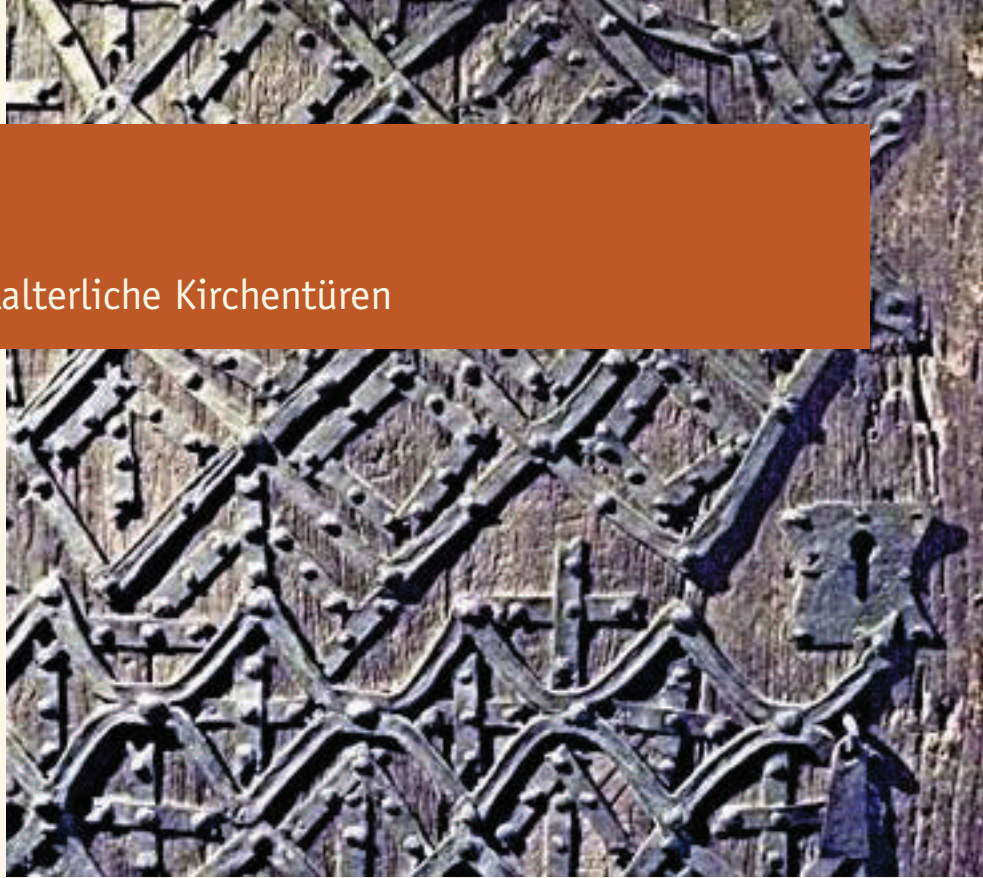
*Kirchentür in Werben, Detail*

Demnach wurden die schmiedeeisernen Elemente zu unterschiedlichen Zeiten gefertigt. Die originale Fassung der Zeit um 1408 ist handwerklich gut ausgeschmiedet und besteht aus drei, mit rautenförmigen Öffnungen versehenen Doppelbändern. Sie wurden auf dem Türblatt mit kräftigen Schmiedenägeln befestigt und die festgestellte Gesamtgestaltung lässt eine ausgewogene optische Wirkung des Eichenholzes wie auch der Schmiedeeisen erahnen.

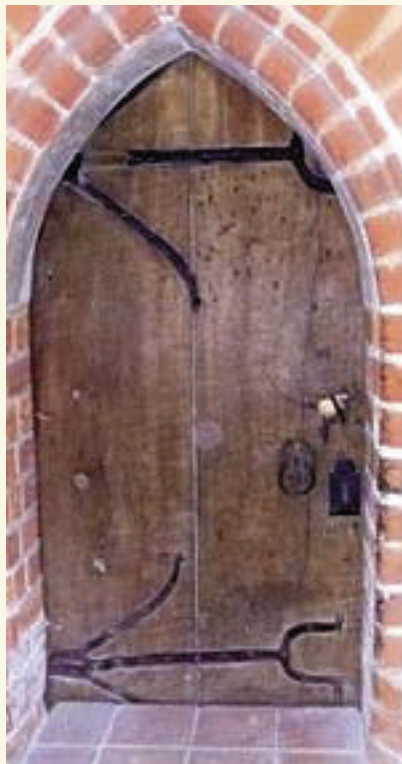
*Kirchentür in Briesen (Dahme-Spreewald); Fotos: Alfred Roggan*

hat sich mit dem originalen Eisendekor erhalten. Dieses schmückt die Außenseite und ist bei geschlossener Tür nicht vollständig erlebbar. Überraschend sind die ausdrucksstarken floralen Motive. Sie haben alle Jahrhunderte ohne Beschädigungen sowie ohne Ergänzungen und Veränderungen überstanden. Allerdings wurde die Tür bei jeder Anhebung des Fußbodens eingekürzt.

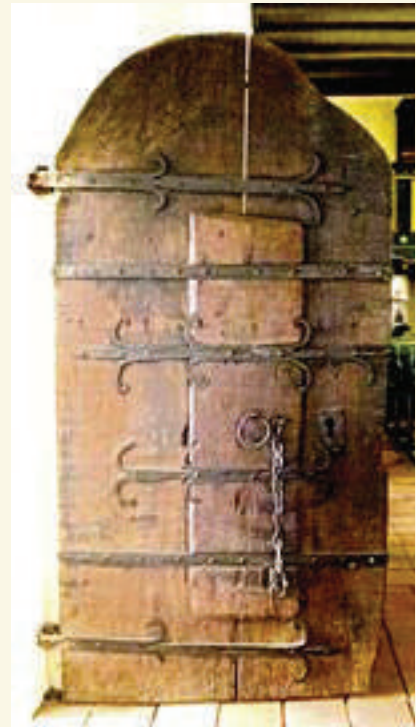
*Südliche Kirchentür in Schorbus (Spree-Neiße)*

chungen zur Verfügung; der schlechte materielle Erhaltungszustand hat zur Auswechslung der einen und zur Generalreparatur, unter teilweiser Holzenerneuerung wie auch geringem Versetzen einiger Bänder, der anderen Tür geführt. Es scheint lediglich sicher zu sein, dass die mit bescheidenen floralen Anklängen geschmiedeten Bänder nicht in späteren Jahrhunderten mit weiteren Eisenelementen überprägt wurden. So dürfte sich das ursprüngliche, fast schrankenähnlich wirkende, Erscheinungsbild erhalten haben, das jedoch in der kunsthandwerklichen Ausprägung bei Weitem nicht den Rang der Papitzer und Briesener Kirchentüren erreicht.

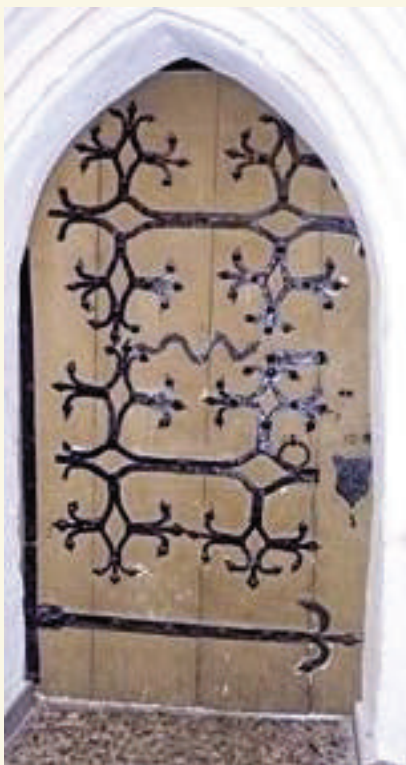
An der Tür bleiben, wie bei der Briesener Kirche, im geschlossenen Zustand einige geschmiedete Teile verdeckt. Das ausgeführte Motiv erinnert mit seiner scheinbaren Strenge an eine sehr altertümliche und nahezu archaische Gartendarstellung. Dabei scheint eine doppelköpfige Schlange die religiöse Symbolik des „Garten Eden“ aufzunehmen, jenes durch menschliche Eitelkeiten verlorenen Paradieses. Diese Schlange ist jedoch ein Beleg für das nachträgliche Füllen eines Gartenmotives mit einer neuen Botschaft der

Sünde oder Versuchung, denn sie zeigt sich als spätere Zutat aus dünnerem Eisenblech innerhalb der geschmiedeten floralen Fassung. Eine sichere Deutung fällt schwer, denn eine Schlange muss nicht zwangsläufig ein bedrohliches Zeichen darstellen. Im slawisch-heidnischen wie auch im deutsch-christlichen Bereich haben sich positive Sichten als Schutz- wie auch Bewahrungszeichen, so bei den Schlangenkönigen an wendischen Bauernhäusern und sogar noch eine weitere positive Symbolik erhalten: Die jährliche Häutung, also das Abstreifen des Alten, wird schon im frühchristlichen Physiologus, einer in griechischer Sprache verfassten Naturlehre, mit dem Vorgang der Bekehrung und dem Werden des neuen Menschen in Verbindung gebracht.

*Bild links: Kirchentür in Papitz (Spree-Neiße)*

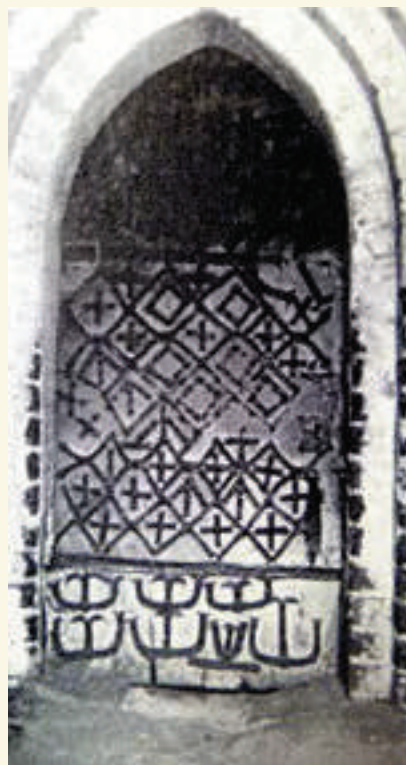
*Bild rechts: Kirchentür in Werben (Spree-Neiße), Aufnahme vor 1911*

eine Neuanfertigung zu ersetzen. Vorher wurde das einzige Foto in situ gemacht. Das Original fand seinen Platz im Cottbuser Museum, wobei dem nachmaligen Betrachter nie deutlich vermittelt wurde, ob ihm eine handwerkliche und mit geschmiedeten Eisenmontierungen verstärkte mittelalterliche „Sicherheitstür“ gezeigt werden sollte oder ob es sich um einen Gegenstand der historischen Doppelfunktion von Pforte bzw. einer mit mutmaßlichen Abwehr-, Segens- oder Schutzzeichen ertüchtigten Schranke handelt. Dieses Dilemma führte 2013 zu einer Begutachtung, die Besonderheiten und bisher Unbekanntes ans Licht brachte:

In Werben entschieden sich Adel, Geistlichkeit und Gemeinde wohl zu einem zusätzlichen Schutz, dem Bedecken der Kirchentür mit Zeichen,

die in der Volksfrömmigkeit bzw. im Volksglauben als Schutz- und Segenszeichen (Kreuz, sog. „Andreaskreuz“), als Schutz mit Hilfe der Trinität (Dreieck / „Pfeilspitze“) sowie als starkes Schutz- und Abwehrzeichen (Raute) bekannt waren und verwendet wurden. Zu dieser Volksfrömmigkeit bemerkt im Jahre 1862 der Pfarrer und Volkskundler Karl Haupt in Bezug (nicht nur) auf die Lausitz, dass „sich die lutherische Kirche toleranter gegen den teils mit dem katholischen mittelalterlichen Kirchentum verschmolzenen, teils echt heidnisch gebliebenen Volksglauben verhielt, als beispielsweise die reformierten Kirchen.“ Zum Volksglauben gehörten aber von jeher neben ausgeübten Praktiken auch Zeichen und Symbole, deren Ursprung durchaus in
