MECHTHILD NOLL-MINOR

Letzte Chance für Renaissance-Malereien

Noch fehlen Mittel für die weitere Sicherung der
Kirchenausstattung in Steinitz

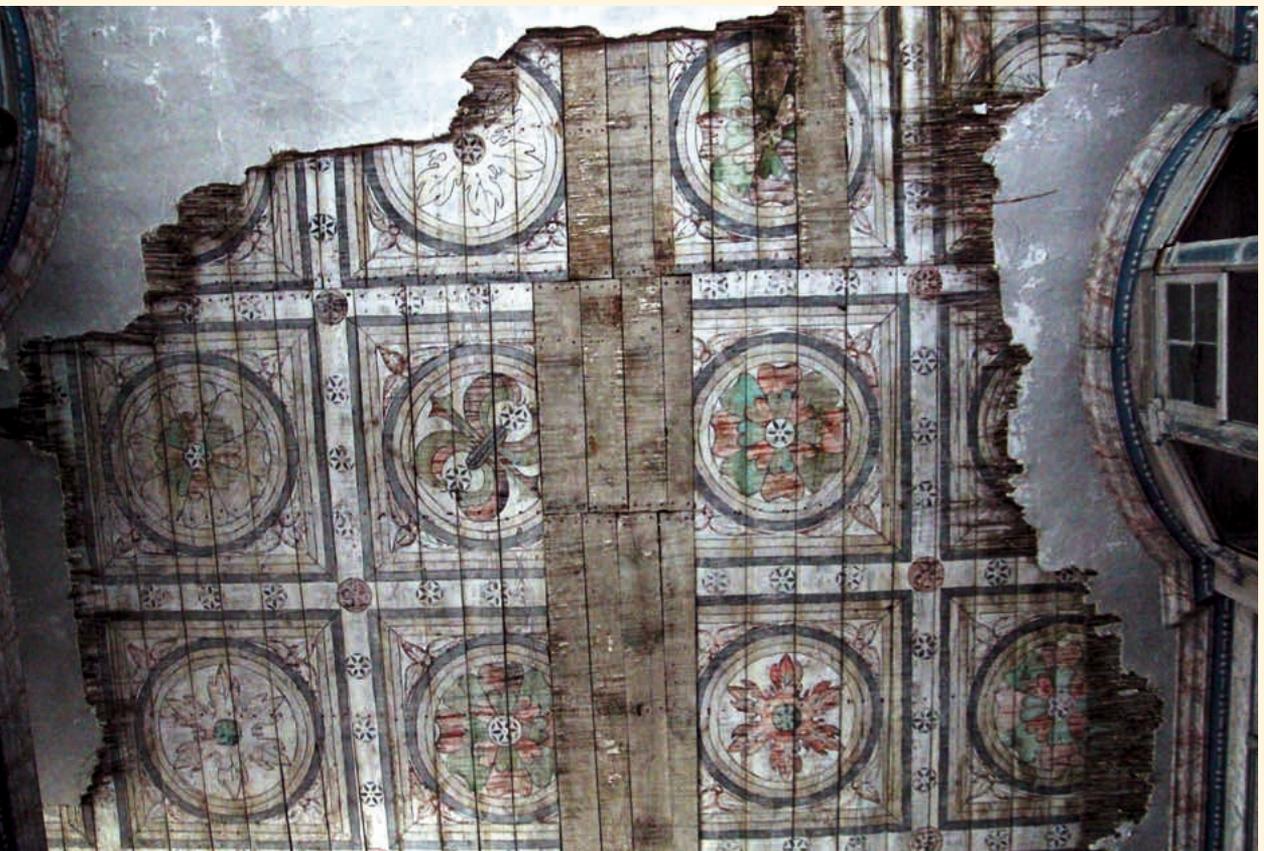
Renaissancedecke mit gemalten Scheinkassetten und Blütenmotiven im Ostteil der Kirche; Foto: Dorothee Schmidt-Breitung

Im November des letzten Jahres haben Restauratoren mit der Konservierung der Farbfassung auf den Emporen und auf der Renaissancedecke im Ostteil der Kirche begonnen. Im Frühjahr 2021 sollen die Baumaßnahmen zur Sicherung der Dachkonstruktion und Reparatur bzw. Neudeckung des Daches sowie bauliche Sicherungsmaßnahmen vor allem am Ostgiebel, an einem statisch zu sichernden Pfeiler und an der Traufe erfolgen.

Während die Renaissancedecke im Ostteil der Kirche in diesem Jahr konserviert und holztechnisch ergänzt werden kann, fehlen Gelder für die weiterführende Restaurierung der Wappenmalerei an den Emporen und für die Konservierung und Restaurierung der Wandmalereien!

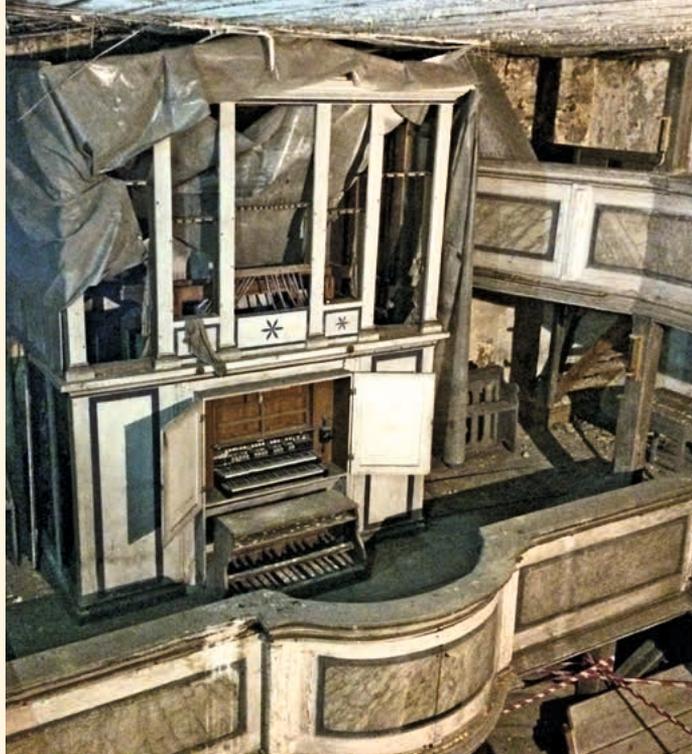
*Blick zum Orgelprospekt;
Foto: Dorothee Schmidt-Breitung*

Der ehemalige Kanzelaltar der Kirche mit seiner fein differenzierten klassizistischen Fassung ist abgebaut in Einzelteilen in der Kirche gelagert. Eine erste Erfassung des Kanzelaltars ist erfolgt – weitere Sicherungsmaßnahmen sind dringend erforderlich! Auch der Orgelprospekt ist in einem traurigen Zustand und müsste dringend gesichert werden!

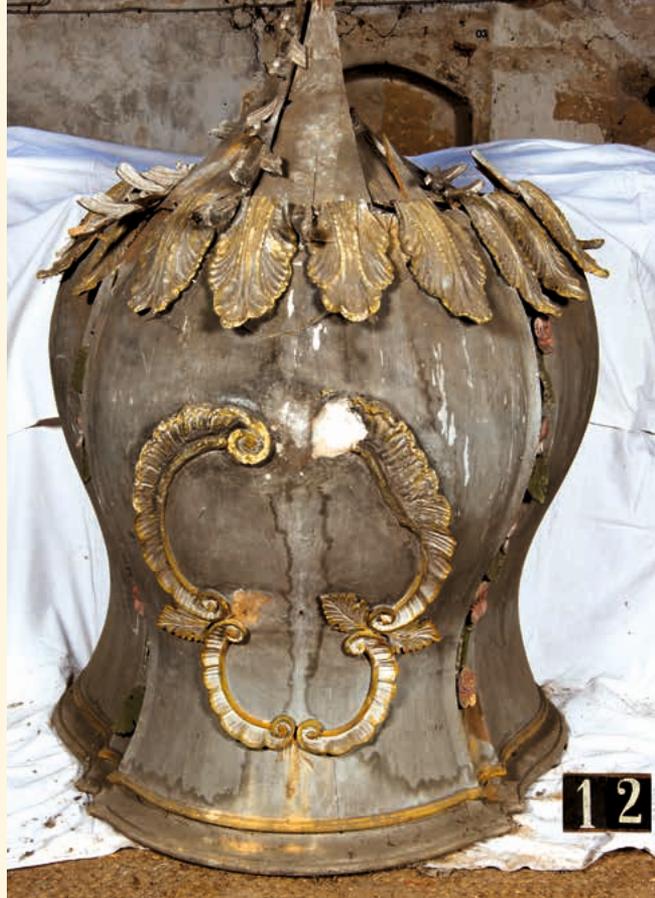
Abgebauter Kanzelaltar, Bekrönung des Kanzelkorbes;
Foto: Holger Herschel
