Wolf R. Eisentraut

## Rettung durch Umbau – Verlust oder Gewinn?

Nutzungsänderungen an Kirchen aus der Sicht des Architekten

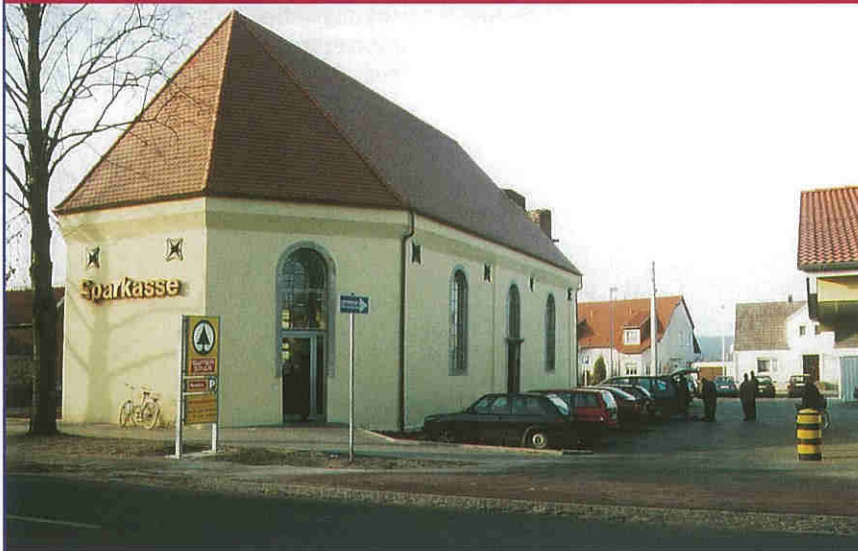
Sparkassenfiliale in der  
ehem. Leopoldsbürger Kirche in Milow,  
Aufnahme Nov. 1999

Doch zurück nach *Milow*: Kirche gerettet? Vielleicht infolge üblichen Sensibilitätsmangels der sich verbreitenden Investorenarchitektur ist die Freude getrübt. Nicht so sehr der ungewöhnliche Funktionswandel, sondern vielmehr die konfektionsartige Machart ist befremdlich. Die Geschichte beginnt 1755 mit der Errichtung des einschiffigen Putzbaues. Die Nutzung des Gotteshauses ging verloren, die Gemeinde versammelte sich in einer zweiten (älteren) Kirche des Ortes, das Gebäude verfiel und die Ruine wurde interessant anlässlich des Baues eines Supermarktes auf dem Nachbargrundstück, der natürlich Parkplätze brauchte. Da lag der Abriss nahe. Diese Absicht weckte aber die Öffentlichkeit auf, sodass heute die Kirche mit neuem Dach und in in Stand gesetzter Form neben dem Supermarkt steht, befremdlich umfasst von Betonpflaster-

steinen und Pkw-Stellplätzen. Unbekümmert wurde im Ostchor ein Fenster einfach als Eingangstür aufgebrochen, im Chor stehen die Geldautomaten, im Schiff, das nun als Schalterhalle dient, sind mit nicht nachvollziehbaren Untergliederungen die Schalter- und Beratungsplätze eingebaut. Eine flache Gipsunterdecke üblichen Systems lässt alle Erinnerung an das ursprüngliche Muldengewölbe vergessen. Kunststofffenster mit breiten Profilen vervollständigen das Bild. Der Geist des Ortes ist verschwunden. So ist einfach eine der üblichen Sparkassenzweigstellen entstanden, in Ignoranz der historischen Situation, die bei bewusster Ausnutzung unzweifelhaft zu Qualität und Identität der Einrichtung hätte beitragen können. So kommt es am Ende doch noch zur Verzweiflung des Bauhistorikers.

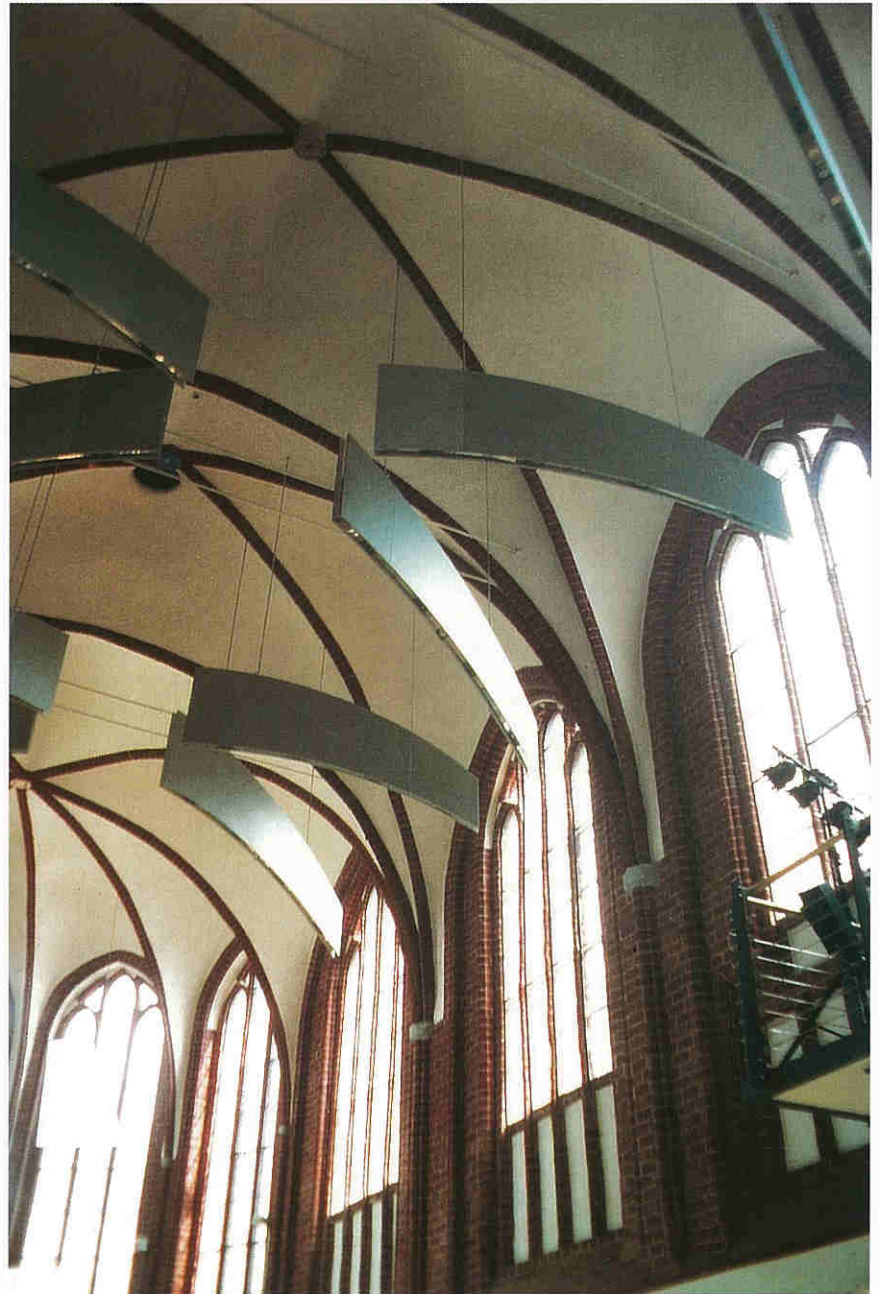
*Katharinenkirche Stendal, Blick in die Chorgewölbe mit schallabsorbierenden und der Beleuchtung dienenden »Flügeln« (Foto: Autor)*

Vorzüglich gelungen ist das in *Stendal*, in der noch vor kurzer Zeit wegen Baufälligkeit gesperrten *Katharinenkirche*, 1468 als Klosterkirche erbaut. »Musikforum Katharinenkirche Stendal« heißt die neue Raumschöpfung, die weitgehend die gegebene Hülle bewahrt und mit deutlich sichtbaren, funktionell wirkungsvollen Zutaten wie gläsernen Reflektionsflächen, akustisch wirksamen Beleuchtungselementen, schall-

dämpfenden Brüstungsverkleidungen der Empore die neue Nutzung erlaubt und die Geschichte mitwirken lässt.

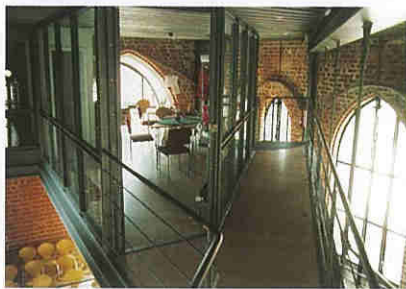
*Elisabethkirche Tangermünde, Einbauten*  
(Foto: Autor)

Sehr leicht kann man allerdings bei solchen Umbauten in modische Attitüden verfallen, wie bei der *Elisabethkirche in Tangermünde* zu sehen ist. Der einschiffige Backsteinbau aus dem Jahre 1470 erlebte eine wechselvolle Geschichte: Kirche, Salzlager, Kirche, Möbellager und nun kultureller Mehrzwecksaal. Nach sorgfältiger Bewahrung der in Stand gesetzten Substanz und mit disziplinierter Beschränkung der baulichen Eingriffe wirkt das kleine Kirchenschiff mit flexibler Bestuhlung sehr überzeugend. Jedoch werfen grobstählerne Einbauten für Empore, Ar-

beitsräume und Technik doch erhebliche Fragen auf, zumal aggressive Diagonalrichtungen im axialsymmetrischen Kirchenschiff schwer verständlich sind. Deshalb ist die formale Unterordnung der neuen, vielleicht sehr kurzlebigen Formen sicher ein empfehlenswertes Mittel der Gestaltung, was aber keineswegs den Verzicht auf Eigenständigkeit bedeuten muss.

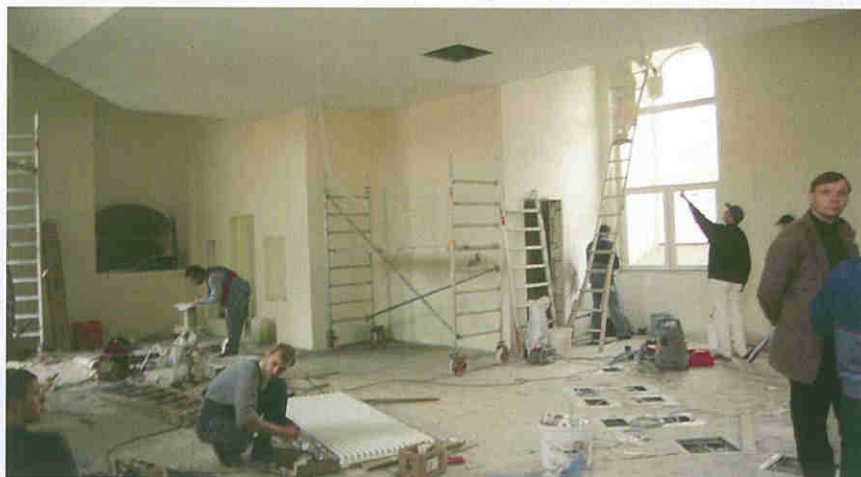
*Innere der Leopoldsburger Kirche während der Ausbaurbeiten, Aufnahme Nov. 1999*
