Thomas Raschke

## Die Instandsetzung der Gutskapelle Reuden und ihr betreuender Architekt Uwe Burckhardt

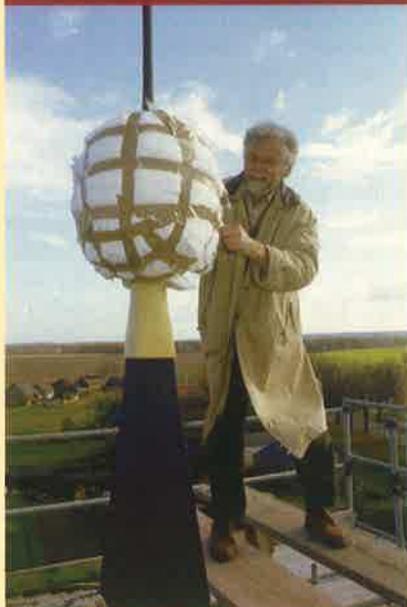
Das Äußere der Kirche glänzt in strahlendem Weiß und Rosa, ist aber noch nicht ganz fertig, erläutert uns der Architekt Uwe Burckhardt. Der hohe Sockel muss noch eine aufgemalte Rustikagliederung erhalten. Das sei die in Untersuchungen festgestellte ursprüngliche Fassung. – Wir kennen die Reudener Kirche noch in ihrem halbruinösen Zustand und wundern uns, wo der Restaurator die Befunde hat erheben können. Die Kapelle nämlich war bis nach 1990 schon aufgegeben – eigentlich das ganze Dorf. Reuden hatte dem Braunkohletagebau weichen sollen (wie bei über zwanzig Dörfern der Niederlausitz geschehen). Erst die Wende brachte die Rettung für Dorf und Kirche. In die Kirche aber war seit Jahrzehnten nichts mehr investiert worden. Schon in den Dreißigerjahren bestanden Pläne zur Abbaggerung, da begann bereits der Verfall des Gebäudes. 1945 richtete die Rote Armee eine Autowerkstatt ein, dann sorgte der Güterverwalter noch einmal für eine Nutzbarmachung als Gotteshaus. Die Reudener Kirche ist (wie einige Dutzend weitere in Brandenburg) eine Gutskapelle, die nie der Kirchengemeinde, sondern der Gutsherrschaft gehörte. So wurde sie in DDR-Zeiten zu Volkseigentum und gehört heute der Kommune. Seit Januar 1997 besteht der »Förderverein Gutskapelle Reuden«, in dem sich Kommune, Kirchengemeinde, Ortsbewohner und einige Freunde von weiter her um den Erhalt und die Nutzung bemühen.

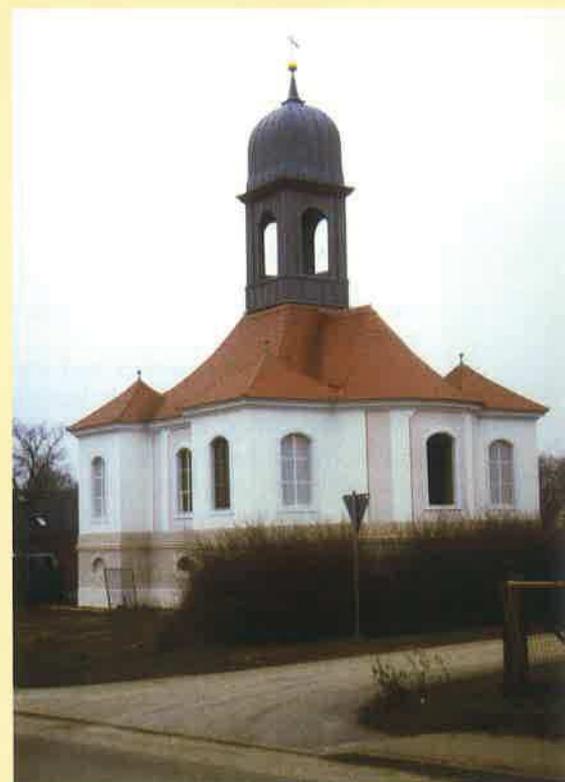
Aber der Architekt ist inzwischen in seinen Erläuterungen fortgefahren und bei nicht ganz einfach zu erfassen den naturwissenschaftlichen Problemen angelangt. Der Außenputz der Kirche war in großen Flächen verloren und die freiliegenden Ziegel waren schadhafte. Wir können uns erinnern: die Ziegel zentimetertief ausgelaugt, während die Mörtelschichten standhielten, dass es aussah wie ein abgenagter Maiskolben. Ursache dafür, erläutert Burckhardt, sei ein Missverhältnis zwischen zu weich gebrannten Steinen und zu hartem Mörtel gewesen. Chemische und physikalische Reaktionen führten zum Zerfall der Ziegel. Für die Instandsetzung mussten die schadhafte Steine ausgestemmt und ersetzt werden. Bei früheren Reparaturen verwendete Hartbrandsteine mussten ebenso ausgetauscht werden.

Die Glindower Ziegelei GmbH lieferte speziell für Reuden passendes Ziegelmaterial. Für Mörtel und Putz wurden mithilfe wissenschaftlicher Untersuchungen die richtigen Grund- und Zuschlagstoffe bestimmt. Davon, dass die Naturwissenschaften immer stärker in die Denkmalpflege hineinwirken, hatten wir schon gehört, staunen aber doch, wie intensiv dies schon bei einem vergleichsweise kleinen Objekt geschieht. Auch wurden Probebohrungen ins Mauerwerk getrieben, um dessen Salzbelastung festzustellen: zum Glück mit beruhigendem Ergebnis.
