Landmarke an der Havel

Saaringer Kirche im neuen Glanz

Die Instandsetzung der Saaringer Dorfkirche ist im Außenbereich abgeschlossen.

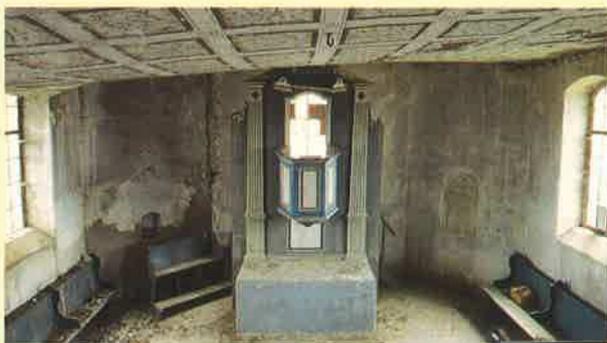
Unten: Innenraum vor der Instandsetzung, 1997
