Kleinod der märkischen Backsteingotik

Die Baugeschichte der Buckower Dorfkirche

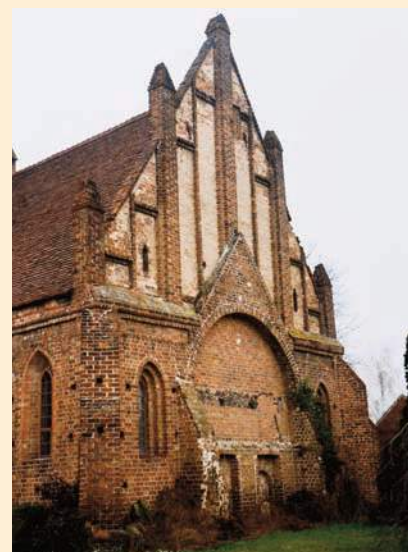
Dorfkirche Buckow, Ostgiebel;
Fotos: J. Feustel

der Mitte des 14. Jahrhunderts. Das Langhaus orientiert sich dabei auffällig an der Backsteinarchitektur der Petrikerkirche auf der Brandenburger Dominikel, die 1320 als Pfarrkirche dem Brandenburger Domkapitel übertragen wurde und deren vorhandener Bau aus dem frühen 14. Jahrhundert stammt. Wie in Brandenburg war das Buckower Langhaus von vornherein als ungewölbter Saal konzipiert. Dabei entsprechen nicht nur die Maßverhältnisse und die bauliche Qualität sondern auch die auffällige Gliederung der Außenwand mit einem Wechsel aus spitzbogigem Fenster und lanzettförmiger Putzblende der Brandenburger Petrikerkirche. Doch anders als diese erhielt die Buckower Kirche etwas später einen Turm und besaß einen eingezogenen Chor bzw. Choranbau. Noch heute sind die Abbruchspuren eines kleinen Anbaus vorhanden. Dieser war jedoch nicht wie gewöhnlich zum Langhaus geöffnet, sondern von vornherein durch eine Mauer mit zwei kleinen Portalen abgetrennt. Diese ungewöhnliche Trennmauer, die nicht wie eine Chorschranke nachträglich zwischen Chor und Langhaus eingefügt wurde, sondern dem Eckverband zufolge bereits während der Errichtung des Ostbaus mit aufgemauert worden ist, nähert zusammen mit anderen baulichen Spuren an der Ostfassade den Verdacht, dass es sich bei dem Anbau

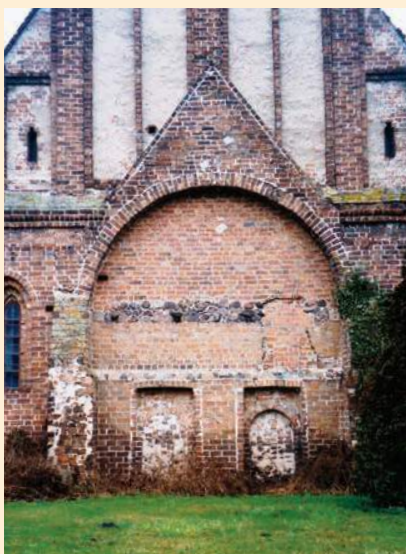
Detail des Ostgiebels |

um einen selbständigen Kapellenbau handelt, der bereits existierte, als das Langhaus entstanden ist. Darauf weist vermutlich auch die Blendengestaltung auf der Innenseite der Kirche über dem Zugang zum Anbau hin, die der ehemalige Westgiebel der Kapelle gewesen sein könnte.
