Zwischen den Hügeln im märkischen Sand

Die Dorfkirche St. Thomas in Dahmsdorf

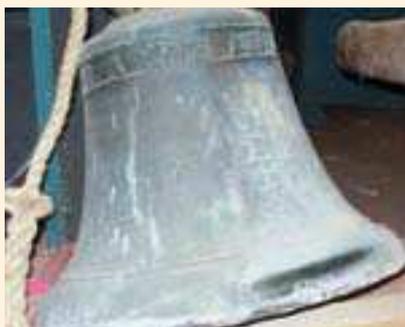
Glocke von 1400

Der kleine Turmaufsatz aus Fachwerk entstand erst 1719, die Jahreszahl ist auf der Unterseite eines Deckenbalkens erhalten geblieben. Im Turm hängen zwei Bronzeglocken.

Lateinische Schriftzeichen auf der größeren geben Hinweise zur Geschichte des Kirchenbaus. Da sie inschriftlich „anno domini 1400“ gegossen wurde, kann sie nicht für den jetzigen Fachwerkturm erschaffen worden sein. Tatsächlich konnten bei archäologischen Grabungen die Fundamente eines ehemaligen schiffbreiten Westturmes entdeckt werden.

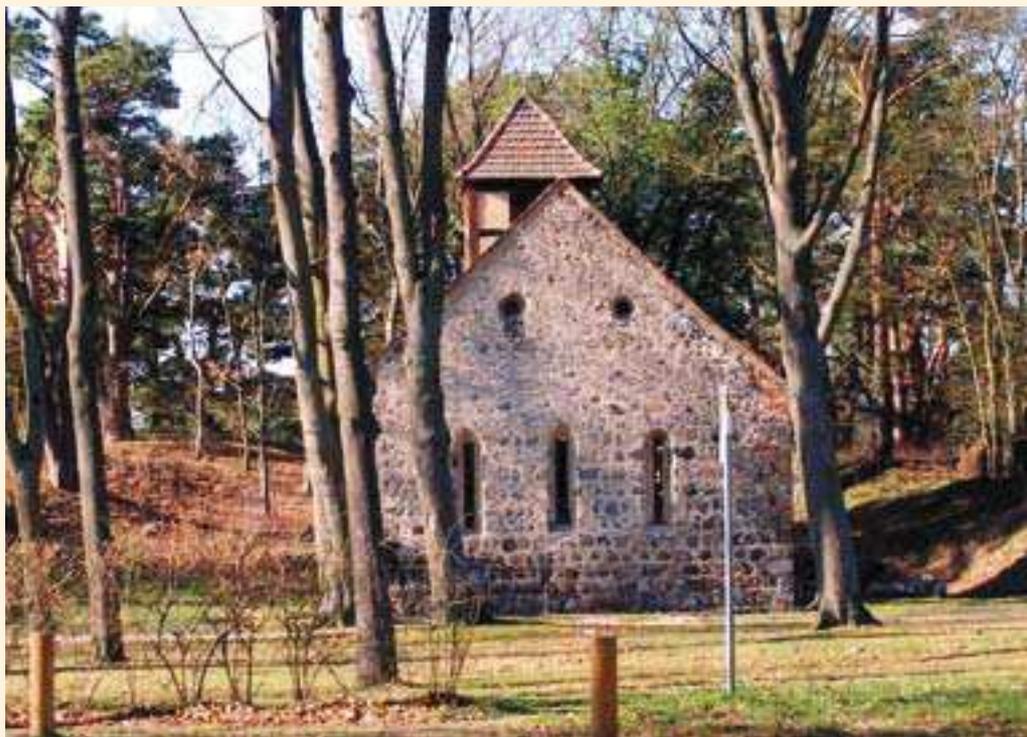
Dorfkirche Dahmsdorf von Osten

Im Dreißigjährigen Krieg wurde das Gotteshaus zerstört, später wieder aufgebaut und mehrfach überformt, so dass der heutige Bau in vielem nicht mehr dem Original entspricht. Die drei schmalen, in Rundbogen auslaufenden Lanzettfenster im Ostgiebel jedoch verweisen auf die Spätromantik, und auch die niedrigen, spitzbogigen Türöffnungen auf der Südseite stammen aus der Bauzeit. Die Fenster auf den Längsseiten wurden später eingebrochen. Im Nordosten sind noch Reste eines Anbaus zu erkennen, der als Sakristei diente.
