## Überraschung unter dem Ruß

Schnelle Hilfe für die Maria-Magdalenen-Kirche

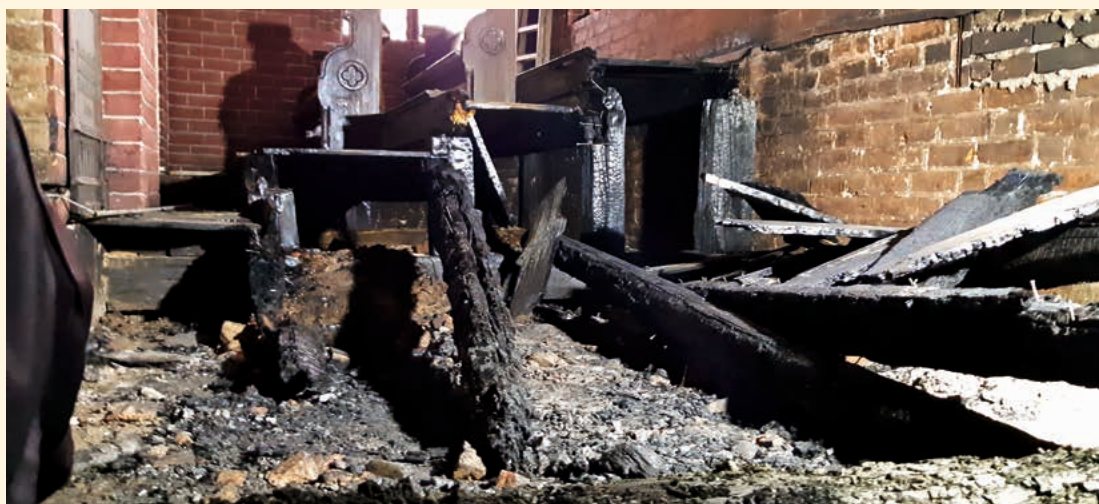
*Brandschaden auf der Südempore des Chores*

Schwelbrand auf die frühere Seitenkapelle an der Südseite des Chores beschränkte und nicht auf das Hauptschiff übergriff. So blieben fast alle Kunstschätze der Kirche vor den Flammen bewahrt. Es fielen zwar Glutteile aus der hölzernen Brüstung des Raums in den Chor, diese entzündeten indes lediglich ein Dutzend Stühle; der prächtige Altar fing nicht Feuer. Das zweite Glück besteht darin, dass der Brandschaden von etwa 1,4 Millionen Euro in vollem Umfang durch die Versicherungen Allianz und Ecclesia gedeckt wird. Der nächtliche Schwelbrand entstand nicht, wie man zunächst vermutete, durch einen Kurzschluss in der veralteten Elektrik, sondern weil im Laufe der Nacht die Hitze einer starken Lampe die hölzerne Brüstung entzündete.

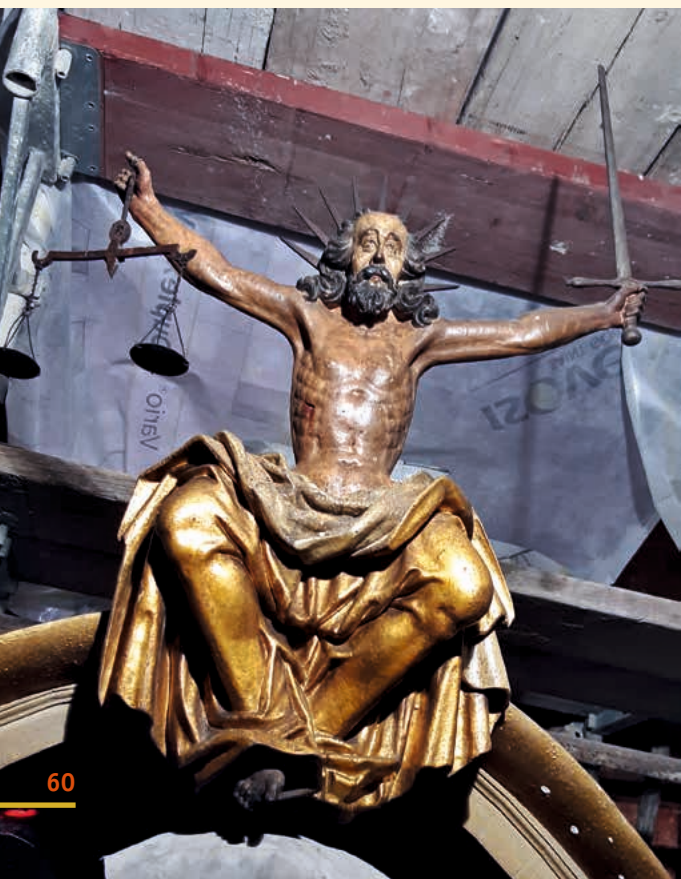
Gereinigte Christusfigur am Renaissancealtar

Schon vor dem Abschluss der Ruß-Aktion Ende August 2020 begannen nicht nur die Restauratoren mit der Reinigung des barocken Altars aus dem Jahre 1606, auch Denkmalpfleger Hans Burger kletterte nun häufiger auf das Gerüst. Dabei entdeckte er zwei Reste mittelalterlicher Gewölbemalereien, die zuvor nicht bekannt waren. Zumeist handelt es sich hier um Pflanzenornamente. Sie wurden dokumentiert und gesichert. Die Restauratoren reinigten auch die weiteren Malereien, darunter den großen Christophorus aus dem frühen 16. Jahrhundert in der Nordempore am Übergang zum Chorraum.

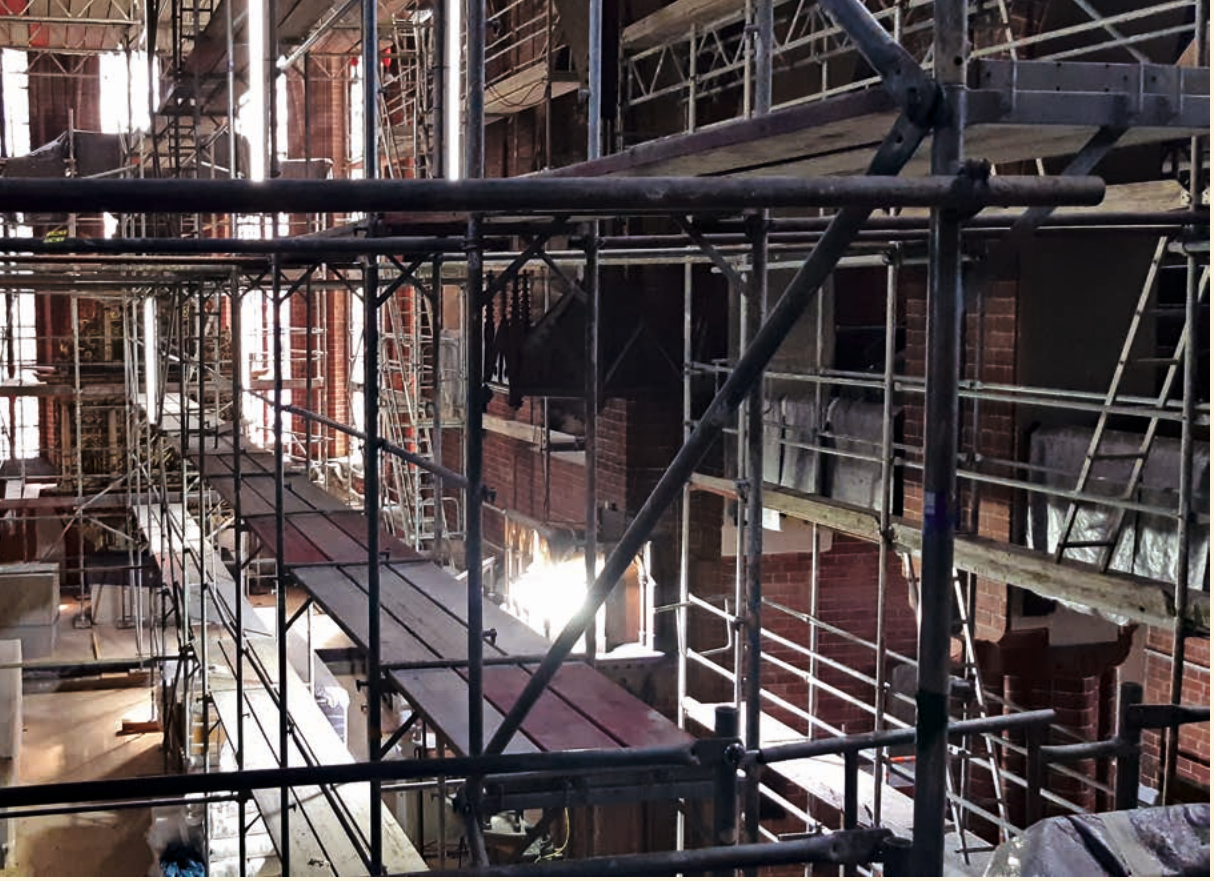
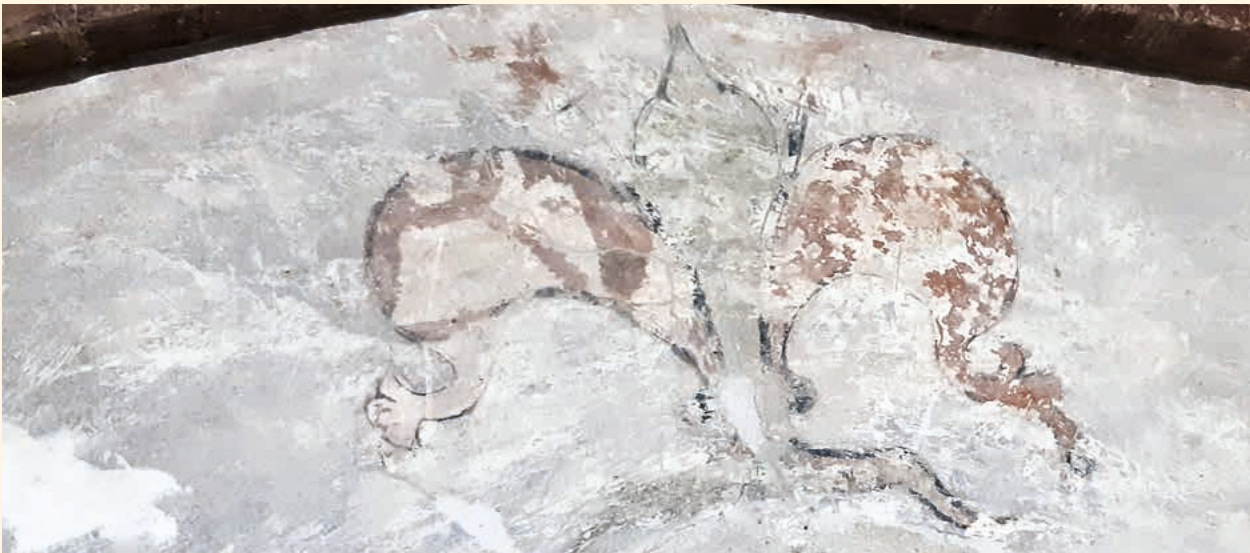
*Freigelegte mittelalterliche Wandmalerei*
