Die Dorfkirche Kerkow

Ein architekturhistorischer Schatz in der Uckermark

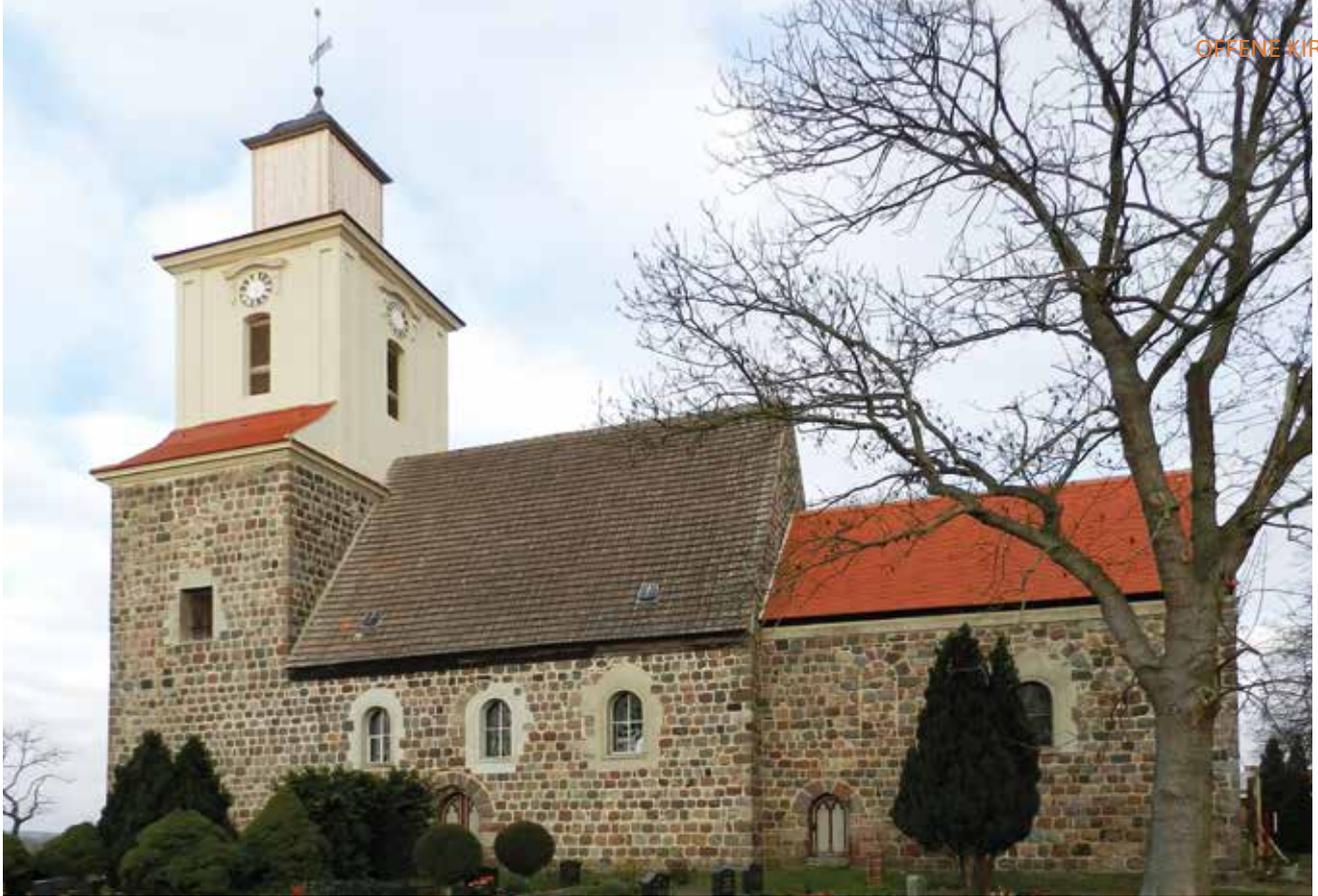
Dorfkirche Kerkow, Ansicht von Südosten nach der Sanierung von Chordach und Turmaufsatz

Die vom Planungsbüro ALV in Angermünde betreute Sanierung begann 2017 mit dem Chordach; 2019 wurde die barocke Turmlaterne rekonstruiert und 2020 schließlich das Langhausdach wiederhergestellt. Möglich wurde das neben der Finanzierung aus Eigenmitteln der Kirchengemeinde auch durch Fördermittel der Landeskirche und das Engagement des Förderkreises Alte Kirchen Berlin-Brandenburg für den Erhalt der Kerkower Kirche, dem auch die Reparatur der Orgel zu verdanken ist. Damit erhielt nicht nur eine der beispielhaftesten uckermärkischen Dorfkirchen ihre einstige Gestalt zurück, sondern die Tore der Kirche sind nun für Besucher wieder weit geöffnet, die zudem wöchentlich einem Konzert auf der wiederhergestellten Orgel lauschen können. ♦

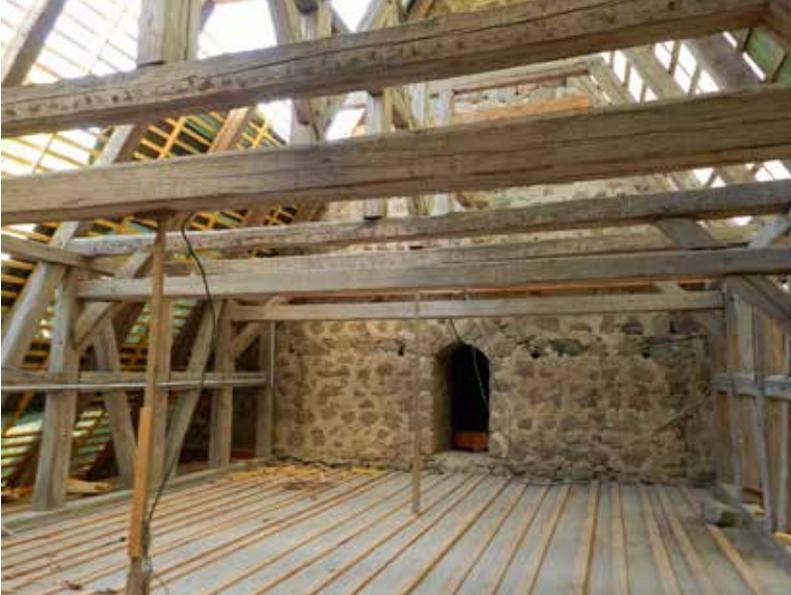
Blick in das Chordach nach Osten während der Sanierung

Wie die im Zuge der bauhistorischen Dokumentation durchgeführten dendrochronologischen Untersuchungen belegen, treten im vorhandenen Chordachwerk der Zeit um 1781 wiederverwendete Hölzer auf, von denen eines um bzw. nach 1467 gefällt worden ist und zu einem Chordachwerk dieser Zeit gehörte. Von den Zerstörungen des Dreißigjährigen Krieges muss auch die Kerkower Kirche betroffen gewesen sein, denn das Langhaus erhielt um 1661 ein vollständig neues Dachwerk. 1780 kam es offenbar zu größeren Reparaturarbeiten, denn die Hölzer für das neue Chordachwerk wurden in den Wintern 1779/80 und 1780/81 gefällt. Der spätbarocke Turmaufsatz entstand der Inschrift auf der Wetterfahne zufolge schließlich im Jahre 1781. Passend dazu wurde ein Holz aus der Stützkonstruktion des Turmaufsatzes im Winter 1780/81 geschlagen.

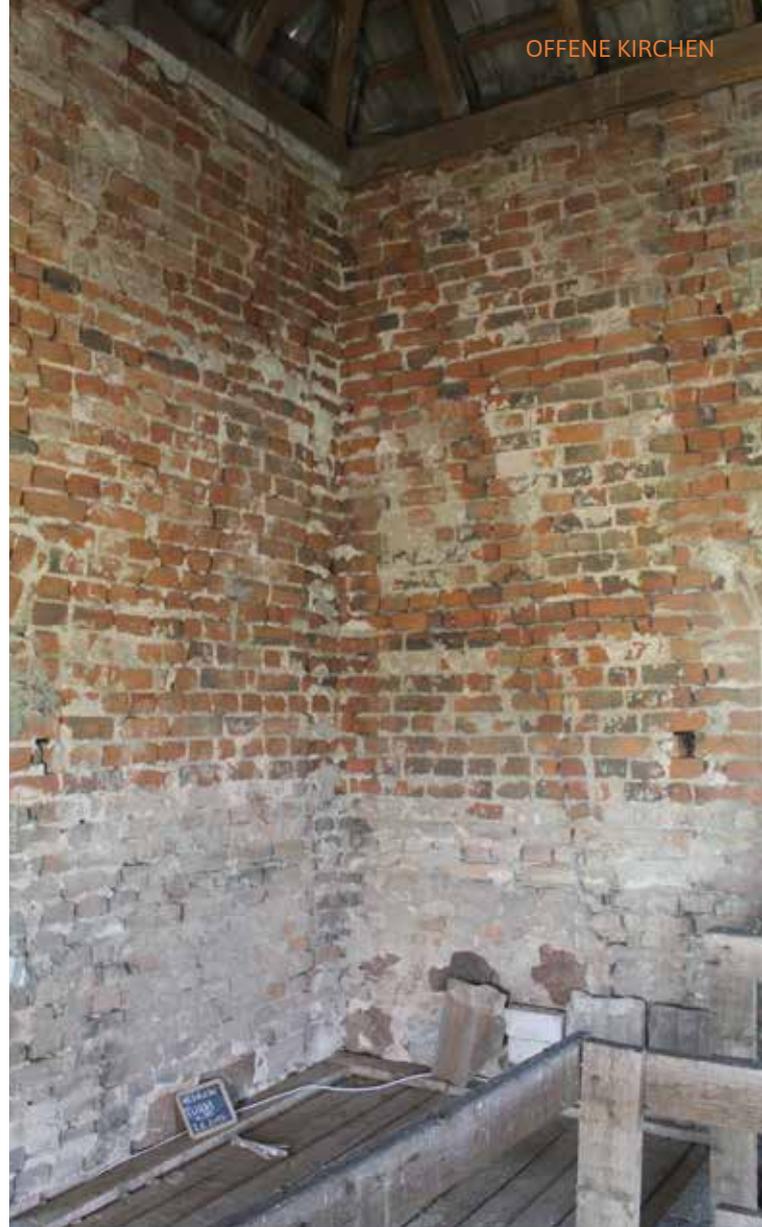
Turmaufsatz im Uhrengeschoss mit Spuren der nach dem Brand von 1974 herausgenommenen Fachwerkkonstruktion

1974 führte ein durch Blitzschlag ausgelöster Brandschaden schließlich zu einem tiefgreifenden Einschnitt in die äußere Gestalt des Kirchenbaus.

So mussten die hölzerne Turmlaterne und ein Teil der dazugehörigen Innenkonstruktion abgebrochen und der Turm mit einem Notdach versehen werden. In den folgenden Jahrzehnten verschlechterte sich der Zustand der Notkonstruktion sowie auch der Dachwerke über Chor und Querhaus zunehmend, so dass eine Sanierung unumgänglich wurde.

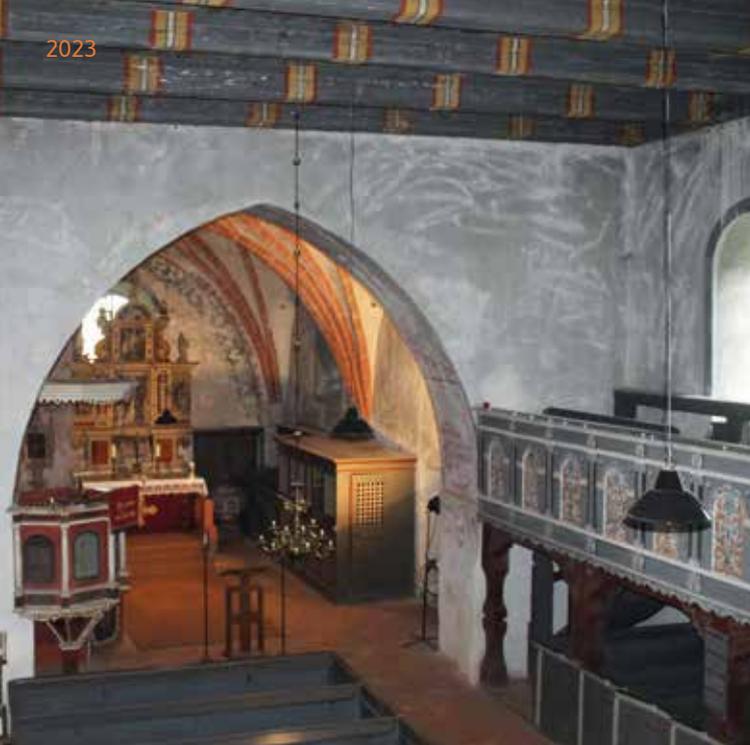
Blick in Langhaus und Chor

Damit liegt hier eine relativ genaue Datierung der verschiedenen Bauabschnitte einer Feldsteinkirche vor, die zugleich deutlich machen, dass man über mehrere Jahrzehnte an der sorgfältigen Bearbeitung des Baumaterials festhielt. Begonnen hatte man das steinerne Bauwerk offenbar bald nach 1250 mit den Langhaus- und den Turmfundamenten. Es folgte zwischen 1260 und 1270 die Errichtung des Chores. Vollendet wurde der steinerne Bau mit dem Obergeschoss des Westriegels kurz vor 1280. Ungewöhnlich ist der Befund einer kleinen bauzeitlichen Verbindungsöffnung vom Turmobergeschoss in das Kirchenschiff, die vielleicht ehemals auf eine Empore führte. Über das Mittelalter hinweg waren Schiff und Chor mit einer flachen Decke versehen.

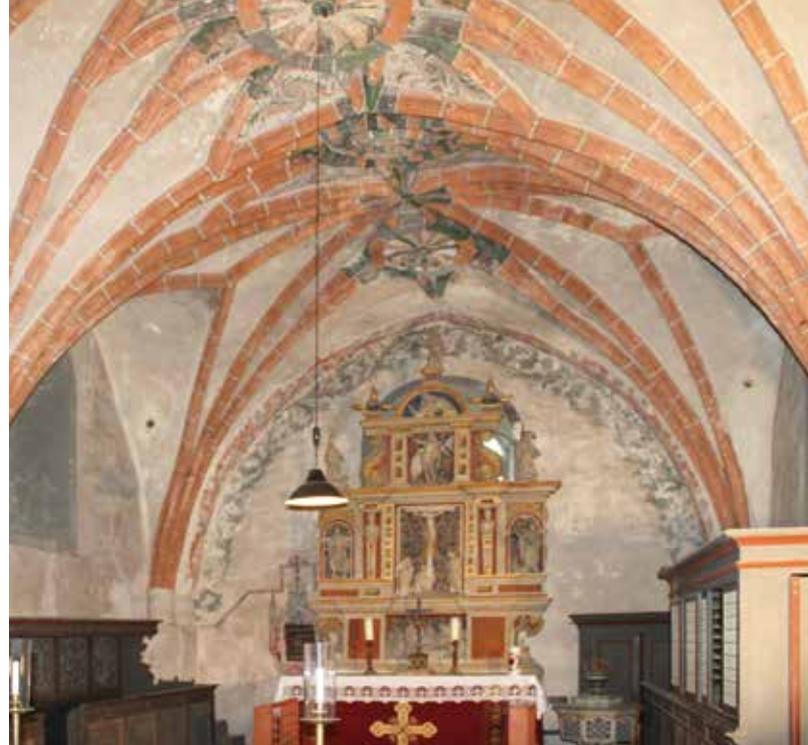
Blick in den gewölbten Chor

Im frühen 16. Jahrhundert erhielt der Chor ein repräsentatives spätgotisches Sterngewölbe, dessen ungewöhnlich große Schlusssteine mit Rosetten- und Radmotiven in der Scheitelachse aufgereiht sind. Eine stilistische Parallele bieten die rosettenförmigen Schlusssteinmotive der ebenfalls achtstrahligen Mittelschiffsgewölbe der Angermünder Marienkirche, deren Entstehung sich mit der Chorinschrift von 1520 in Verbindung bringen lässt. Das dortige Rippenprofil entspricht dem Rippenprofil in Kerkow, was eine ähnliche Datierung ermöglicht.
